CATÁLOGO DE PROTECCIÓN DE BIENES DEL INVENTARIO DEL PATRIMONIO ARQUITECTÓNICO DE BETANCURIA

TOMO I
(AR001-AR051)

Ayuntamiento de
Betancuria

FECHA: OCTUBRE DE 2023

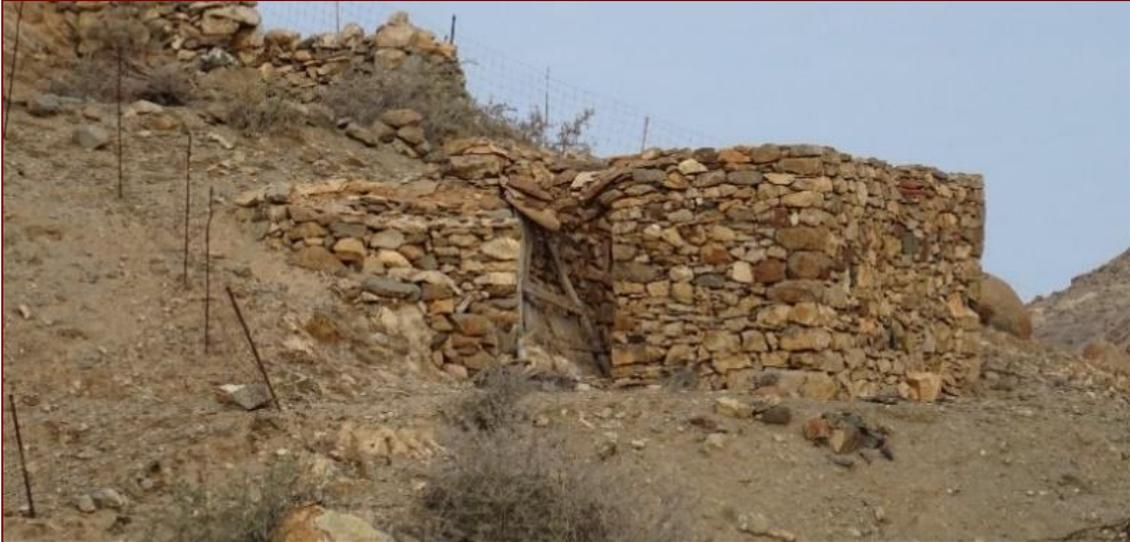
FOTOGRAFÍA FACHADA PRINCIPAL

Edificación representativa de la arquitectura rural tradicional canaria. Presenta fachadas con predominio del paramento ciego con un solo hueco de acceso. Uno de sus lados, se encuentra oculto al utilizar el desnivel que presenta el terreno como ceramieto.

Los paramentos son de mampostería de piedra, ripio y torta en su interior. No se encuentra encalada, ni en el interior ni en el exterior.

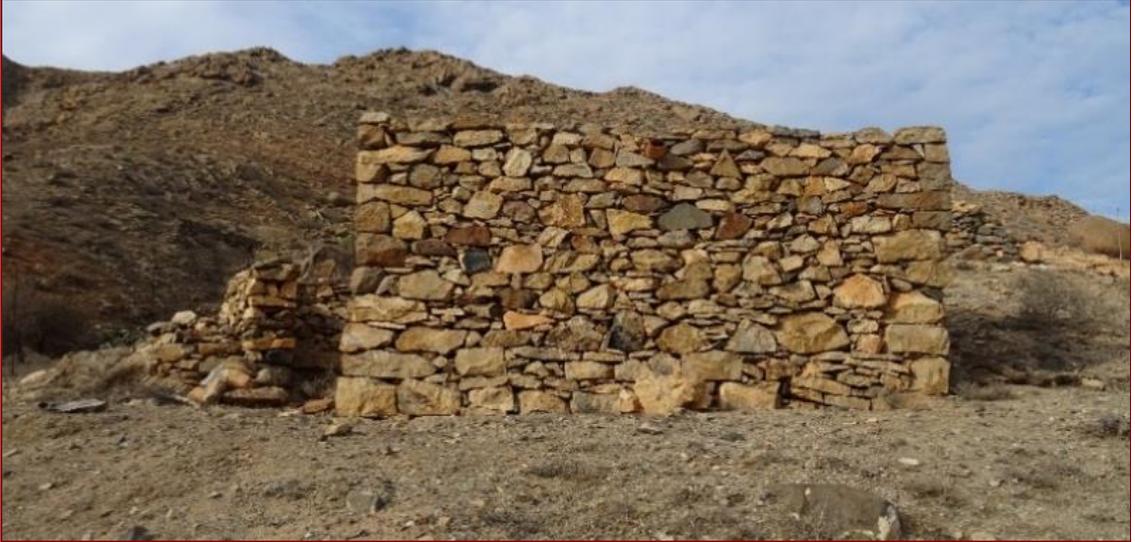
FOTOGRAFÍA FACHADA

El edificio presenta una sola estancia orientada al sur para protegerse de los vientos. Tiene un pequeño alpendre adosado a su paramento sur y unos corrales y alpendres situados más al oeste. El alpendre adosado, tiene el pesebre en el paramento Este. A su lado, existe una especie de banco semicircular, que pudo ser utilizado para cocinar. Los dos alpendres del oeste tienen los pesebres adosados a su paramento oeste.

La cubierta de la estancia es plana, formada por tres vigas de palma con tilla de cañas y torta de remate y desagüe hacia el Este con tejas invertidas. La cubierta de los alpendres es de ramas de tarajal, cañas y torta de remate.

DATOS RELATIVOS A LA CONSERVACIÓN	
Estado de conservación	Malo
Intervenciones	No se aprecian añadidos posteriores a la edificación original.
Elementos perdidos	Cubierta y carpintería del hueco del acceso
Elementos discordantes	No presenta elementos discordantes.
Patologías	Derivadas de la antigüedad de la edificación.
Riesgos	Riesgo de desprendimientos y/o derrumbes.
INFORMACIÓN ADICIONAL	
Valor o potencialidad informativa de la construcción	No consta
Valor o potencialidad arqueológica del subsuelo	No consta

Se deberán utilizar materiales acordes a los existentes en la edificación original.

Se prohíbe cualquier tipo de intervención o uso de material que distorsione la identidad de la construcción.

Se permite la apertura de huecos de ventana en el caso que sea necesario por necesidad de ventilación e iluminación, respetando la verticalidad de los huecos existentes en la edificación.

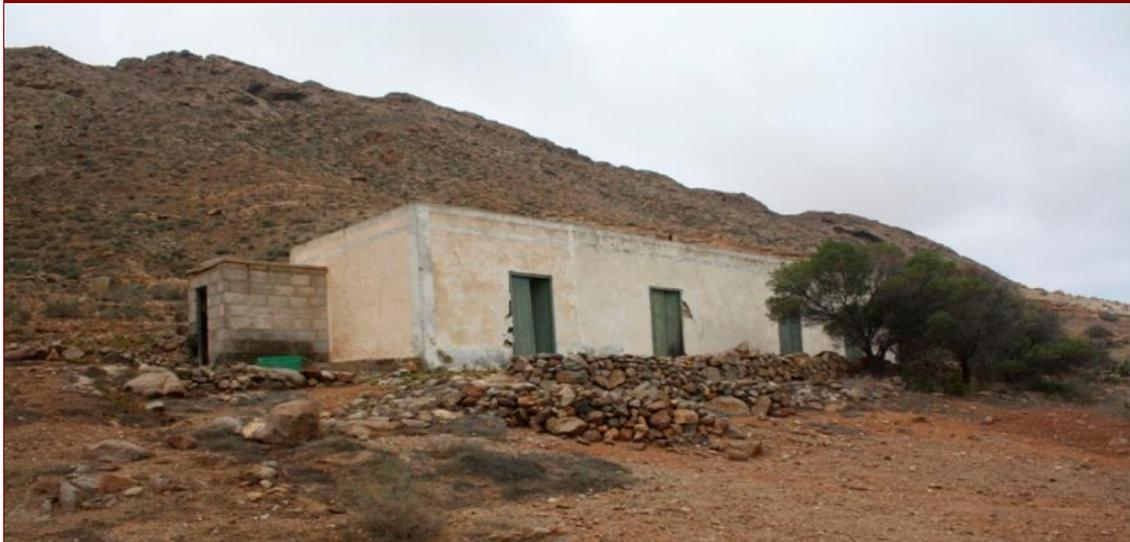
FOTOGRAFÍA FACHADA PRINCIPAL

Edificación representativa de la arquitectura rural tradicional canaria. Presenta fachada con huecos estilizados, regularizados y de disposición ordenada. La decoración realizada en pintura se centra en pilastras de borde, zócalo y listeles superiores. El interior está formado por una cocina y tres estancias de planta rectangular, con un patio empedrado delante al norte y una escalera de entrada en la esquina noreste. Tiene un pequeño baño, adosado al paramento Este de la cocina construido con bloques de cemento, por lo que es reciente. En esta misma zona existe un banco de mampostería. El poyo de la cocina se encuentra adosado a su paramento sur.

Los paramentos son de mampostería de piedra basáltica, gabros, ripio y adobe. Se encuentran encalados por el interior a base de torta y luego albeados, aunque presenta reformas de cal y arena. El exterior está encalado con cal y arena y luego albeado. El encalado posterior, deja a relucir las caras nobles de algunas piedras.

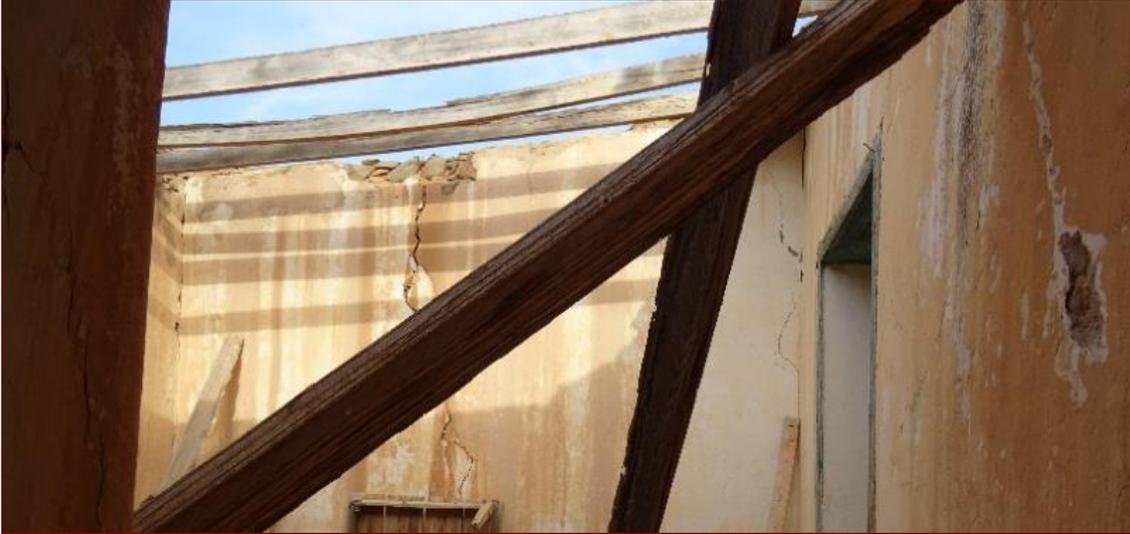
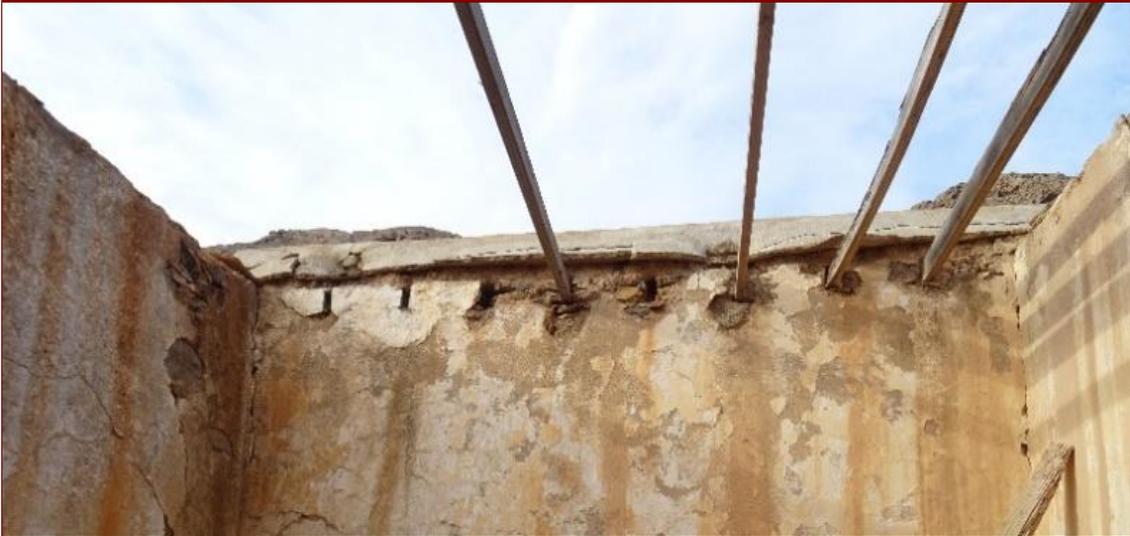
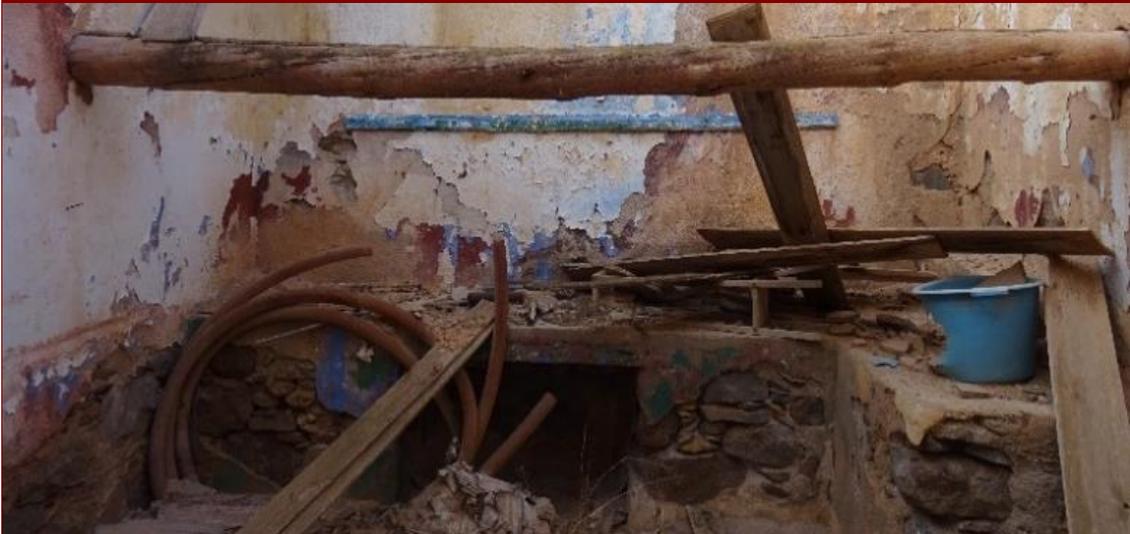
FOTOGRAFÍAS DE INTERIOR

DATOS RELATIVOS A LA CONSERVACIÓN
Estado de conservación
Malo
Intervenciones
Tienen añadidos posteriores.
Elementos perdidos
Cubierta. Molino de mano.
Elementos discordantes
Presenta un muro revestido con hormigón. Se le ha añadido un pequeño volumen sin coherencia con la arquitectura original.
Patologías
Derivadas de la antigüedad de la edificación. Producidas por elementos externos.
Riesgos
Riesgo de desprendimientos y/o derrumbes.
INFORMACIÓN ADICIONAL
Valor o potencialidad informativa de la construcción
No consta
Valor o potencialidad arqueológica del subsuelo
No consta

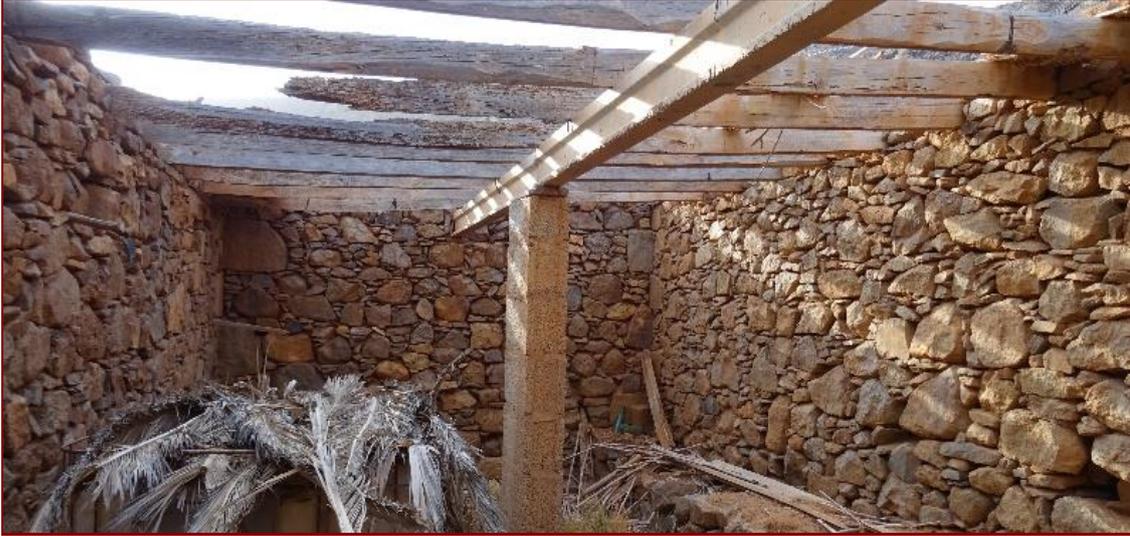
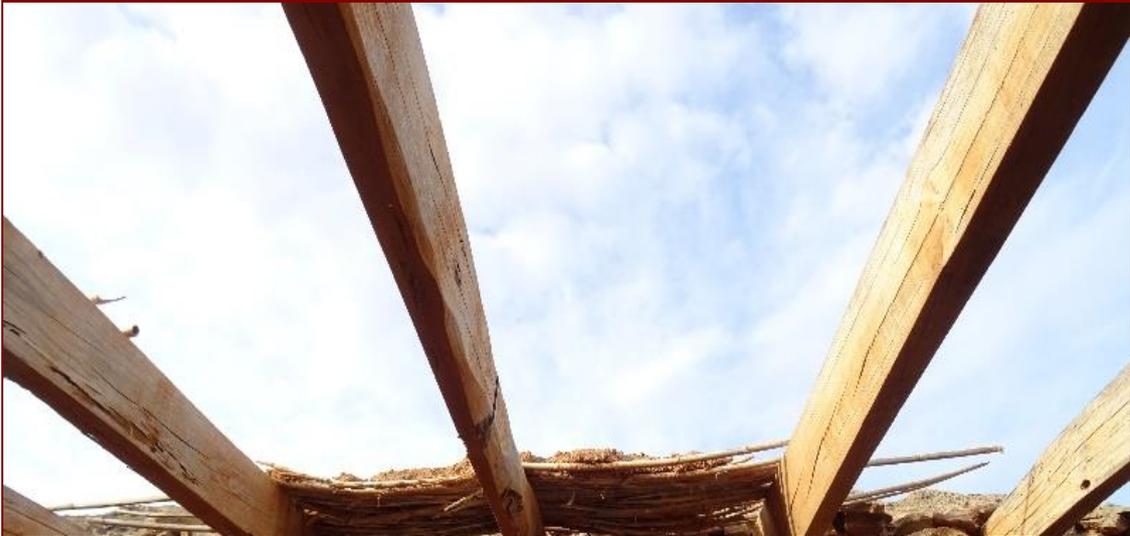
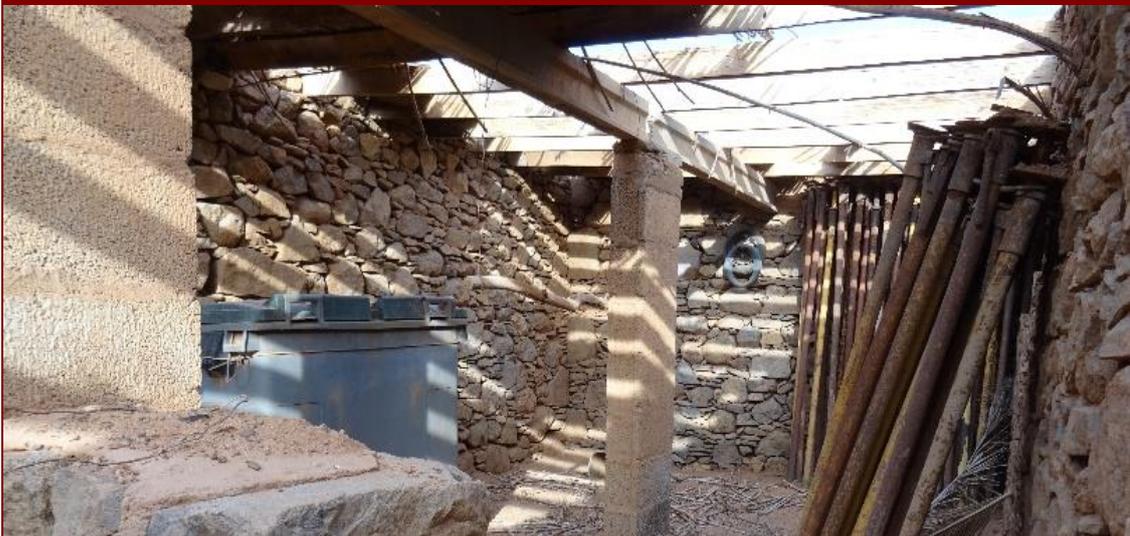
FOTOGRAFÍAS DE INTERIOR

DATOS RELATIVOS A LA CONSERVACIÓN	
Estado de conservación	Malo
Intervenciones	No se aprecian añadidos posteriores a la edificación original.
Elementos perdidos	La tilla y torta de remate de cubierta.
Elementos discordantes	Consolidación de cubierta con pilares de bloque de hormigón vibrado y viga de hormigón armado.
Patologías	Derivadas de la antigüedad de la edificación.
Riesgos	Riesgo de desprendimientos y/o derrumbes.
INFORMACIÓN ADICIONAL	
Valor o potencialidad informativa de la construcción	No consta
Valor o potencialidad arqueológica del subsuelo	No consta

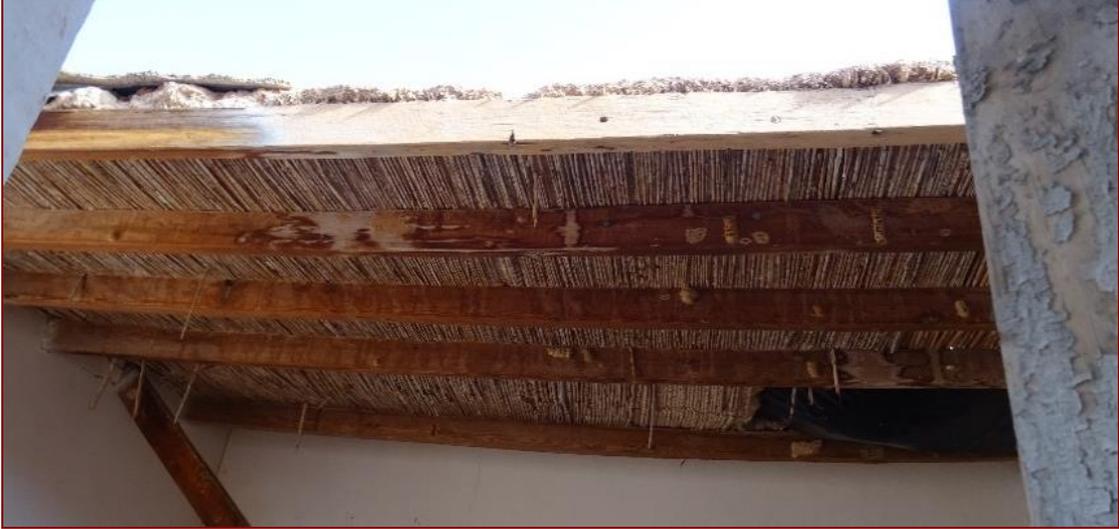
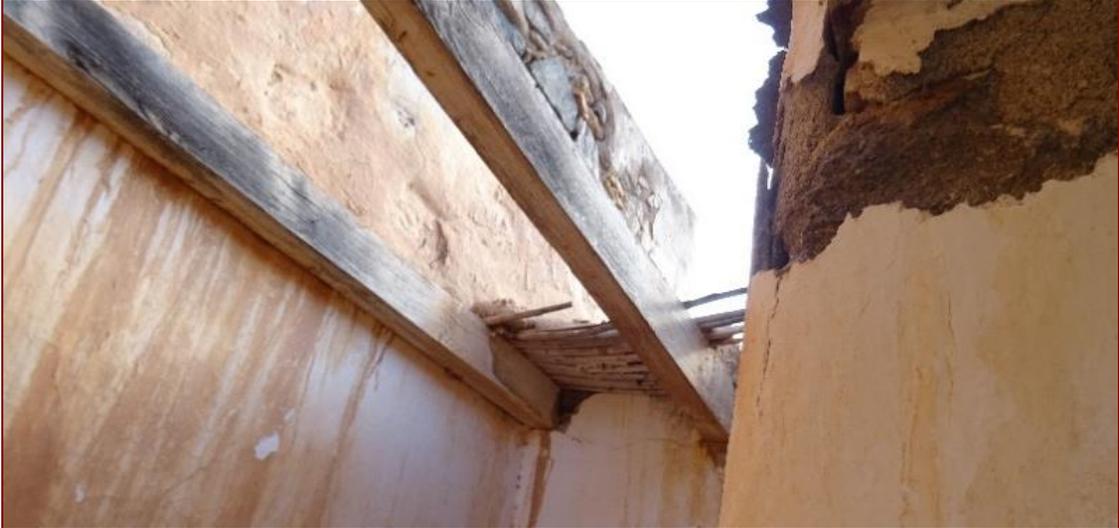
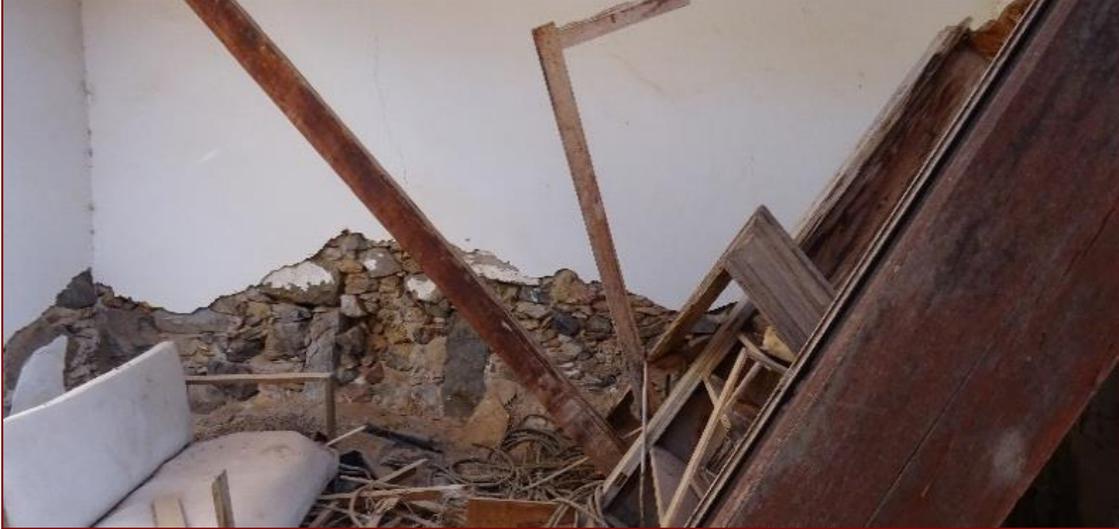
FOTOGRAFÍAS DE INTERIOR

DATOS RELATIVOS A LA CONSERVACIÓN	
Estado de conservación	Malo
Intervenciones	No se aprecian añadidos posteriores a la edificación original.
Elementos perdidos	Tramos de cubierta.
Elementos discordantes	No presenta elementos discordantes.
Patologías	Derivadas de la antigüedad de la edificación. Producidas por elementos externos.
Riesgos	Riesgo de desprendimientos y/o derrumbes.
INFORMACIÓN ADICIONAL	
Valor o potencialidad informativa de la construcción	No consta
Valor o potencialidad arqueológica del subsuelo	No consta

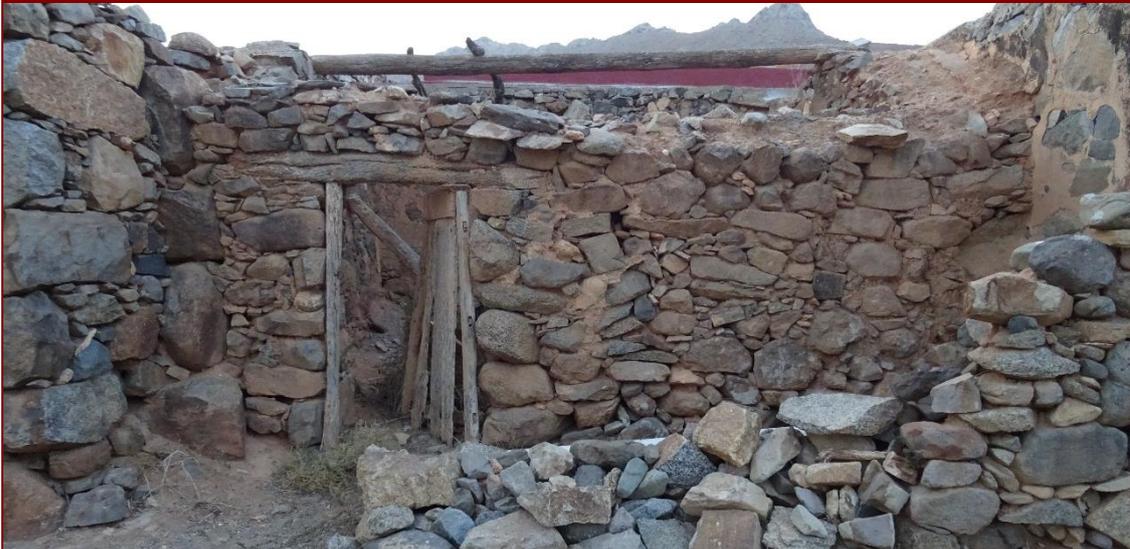
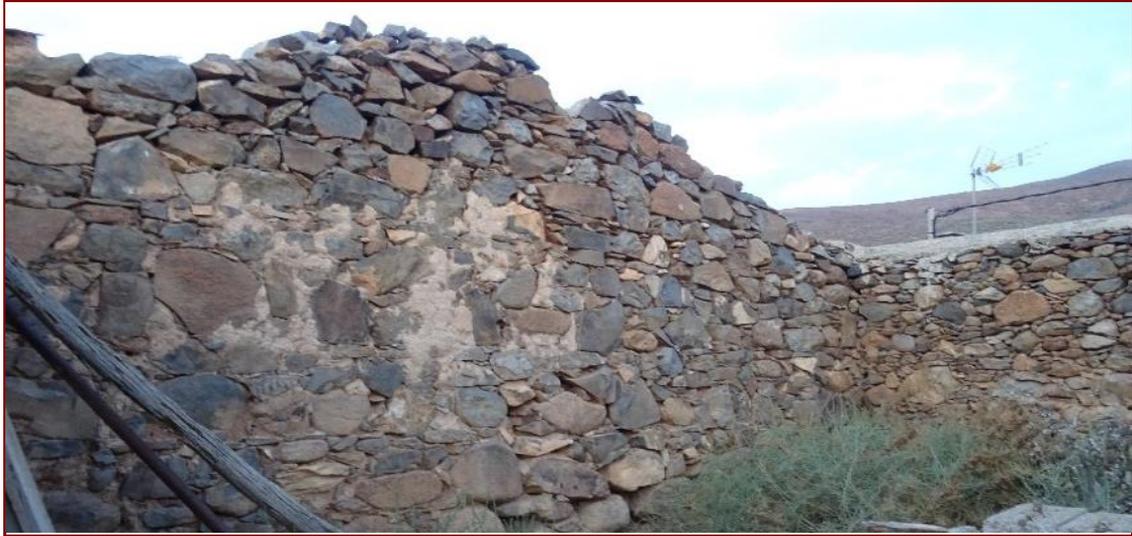
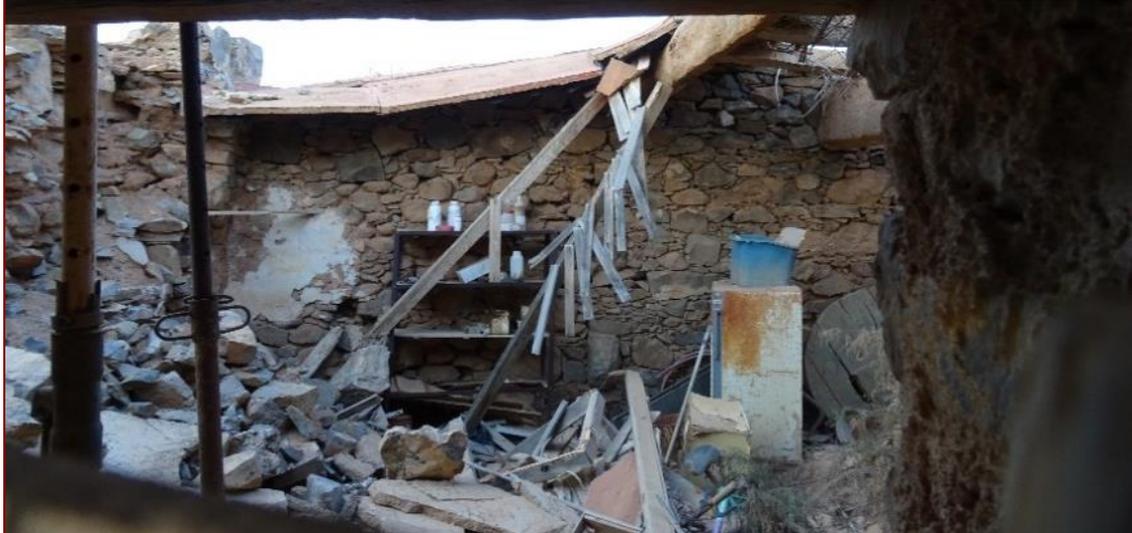
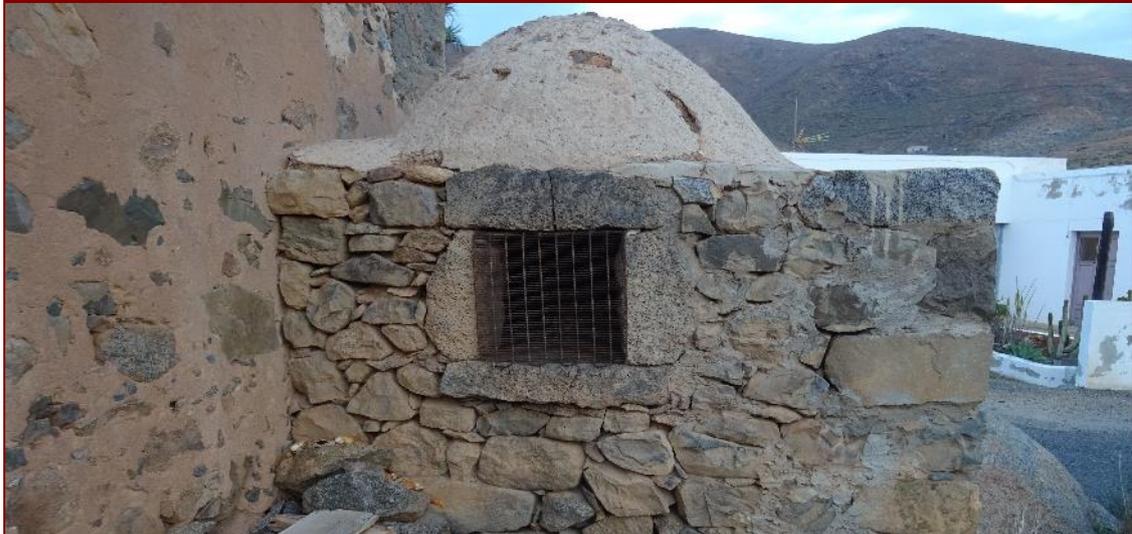
FOTOGRAFÍAS DE INTERIOR

DATOS RELATIVOS A LA CONSERVACIÓN	
Estado de conservación	Malo
Intervenciones	No se aprecian añadidos posteriores a la edificación original.
Elementos perdidos	Las cubiertas y la mayoría de las carpinterías.
Elementos discordantes	Alteración del hueco de acceso a la tahona. El muro se ha reforzado con hormigón y dintel de hormigón armado.
Patologías	Derivadas de la antigüedad de la edificación.
Riesgos	Riesgo de desprendimientos y/o derrumbes.
INFORMACIÓN ADICIONAL	
Valor o potencialidad informativa de la construcción	No consta
Valor o potencialidad arqueológica del subsuelo	No consta

Se deberán utilizar materiales acordes a los existentes en la edificación original.

Se prohíbe cualquier tipo de intervención o uso de material que distorsione la identidad de la construcción.

Se permite la apertura de huecos de ventana en el caso que sea necesario por necesidad de ventilación e iluminación, respetando la verticalidad de los huecos existentes en la edificación.

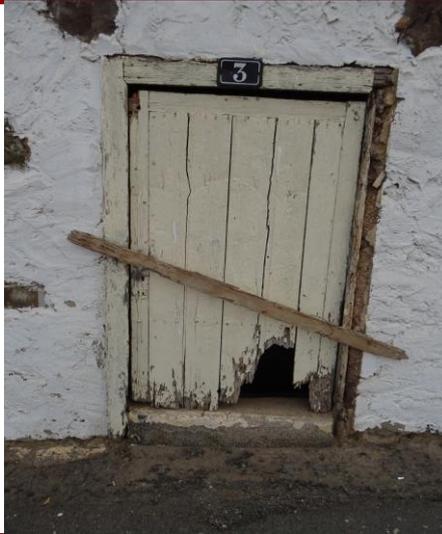
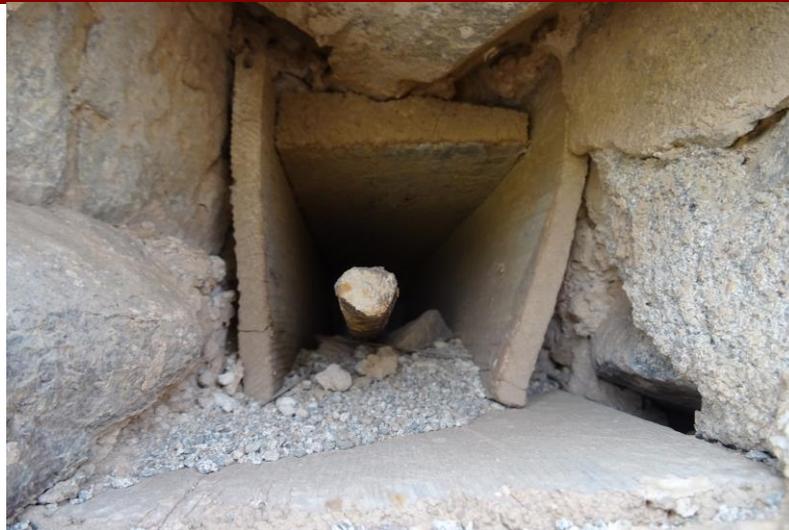
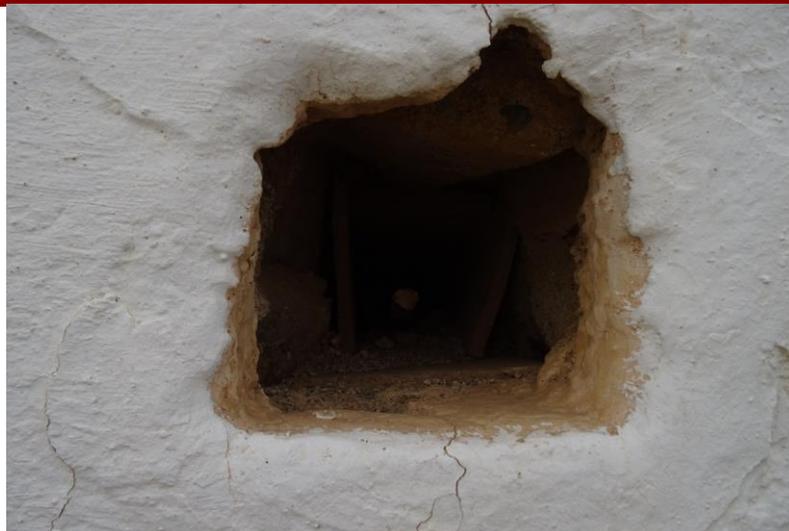
FOTOGRAFÍAS DE INTERIOR

DATOS RELATIVOS A LA CONSERVACIÓN	
Estado de conservación	Regular
Intervenciones	No se aprecian añadidos posteriores a la edificación original.
Elementos perdidos	Originalmente habían más estancias.
Elementos discordantes	No presenta elementos discordantes.
Patologías	No se observan a simple vista.
Riesgos	No presenta.
INFORMACIÓN ADICIONAL	
Valor o potencialidad informativa de la construcción	No consta
Valor o potencialidad arqueológica del subsuelo	No consta

Se deberán utilizar materiales acordes a los existentes en la edificación original.
Se prohíbe cualquier tipo de intervención o uso de material que distorsione la identidad de la construcción.
Se permite la apertura de huecos de ventana en el caso que sea necesario por necesidad de ventilación e iluminación, respetando la verticalidad de los huecos existentes en la edificación.

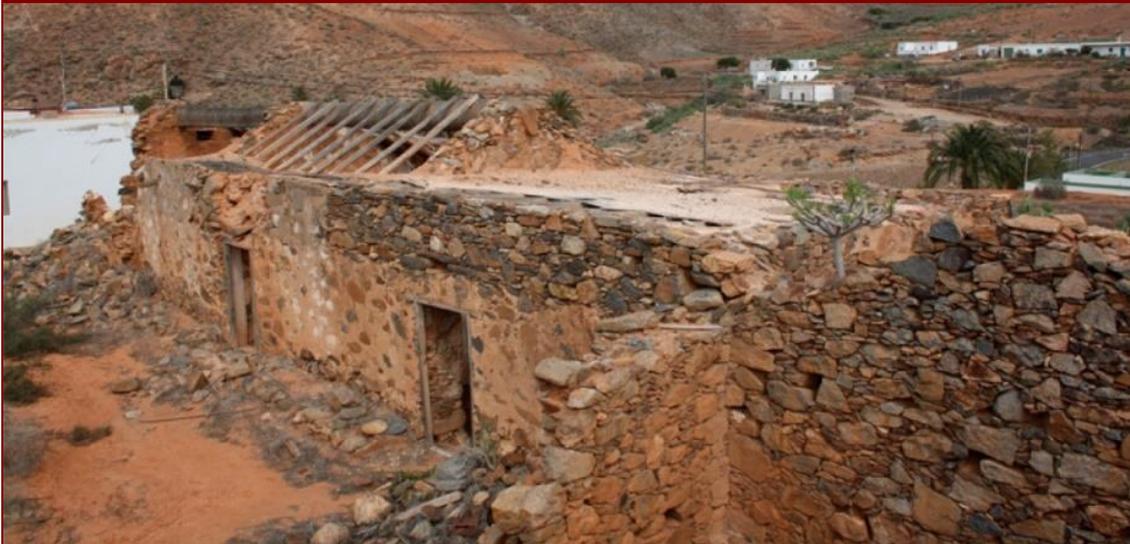
FOTOGRAFÍA FACHADA PRINCIPAL

Edificación representativa de la arquitectura rural tradicional canaria. Presenta fachadas con predominio del paramento ciego y huecos estilizados. El lado oeste consta de tres estancias, una alcoba, una cocina y un horno adosado al paramento sur de la cocina. Dentro de la cocina y en su esquina sureste existe otro horno. Una de las estancias en su esquina noroeste conserva la estructura de madera de un molino de mano y en la esquina noreste la estructura de piedra de un hornillo, lo que indica que fue utilizada como cocina durante la última fase de ocupación de la vivienda, ya que la cocina original lleva mucho más tiempo abandonada. El lado Este cuenta con una estancia con una puerta al norte, aunque al dividirse en dos se abrió otra. Al sur de ésta estancia, existe una cocina y al norte un pajero y un alpendre. Al Este hay varios corrales. En el lado suroeste del patio de la vivienda existen unos corrales. Tiene un banco de mampostería adosado al paramento sur de la vivienda, dando al patio.

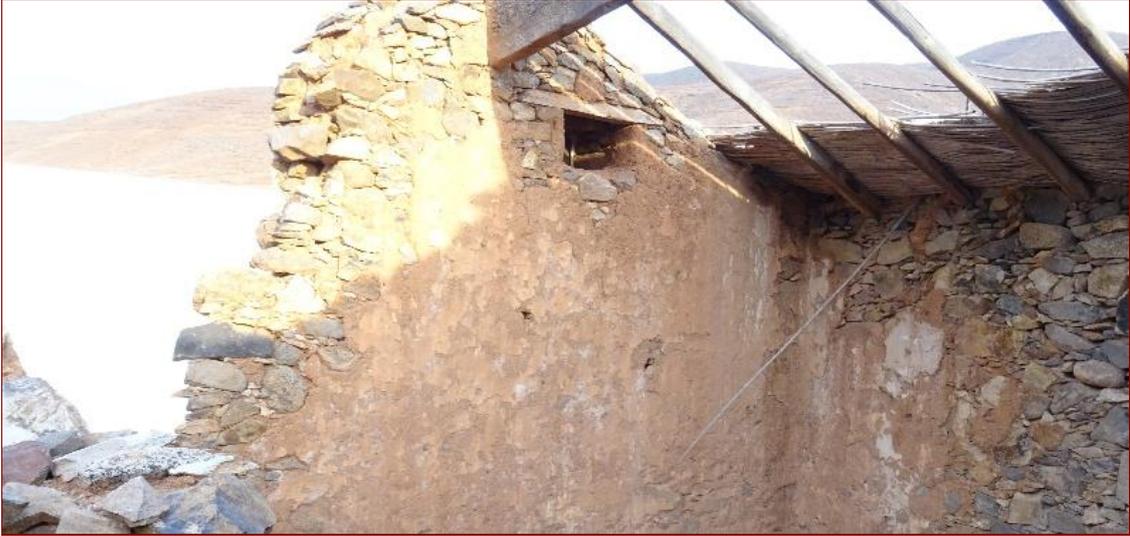
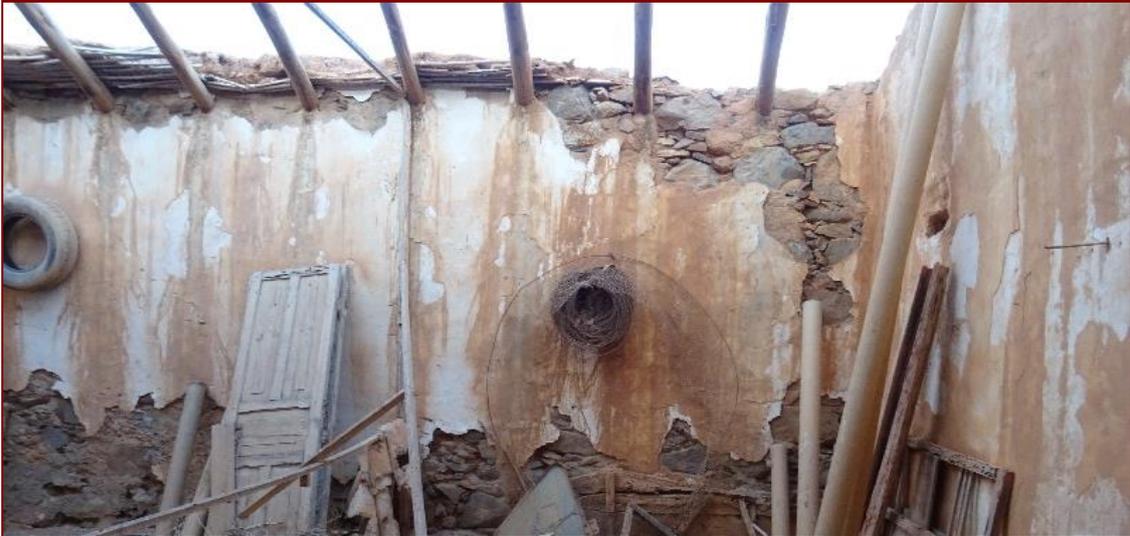
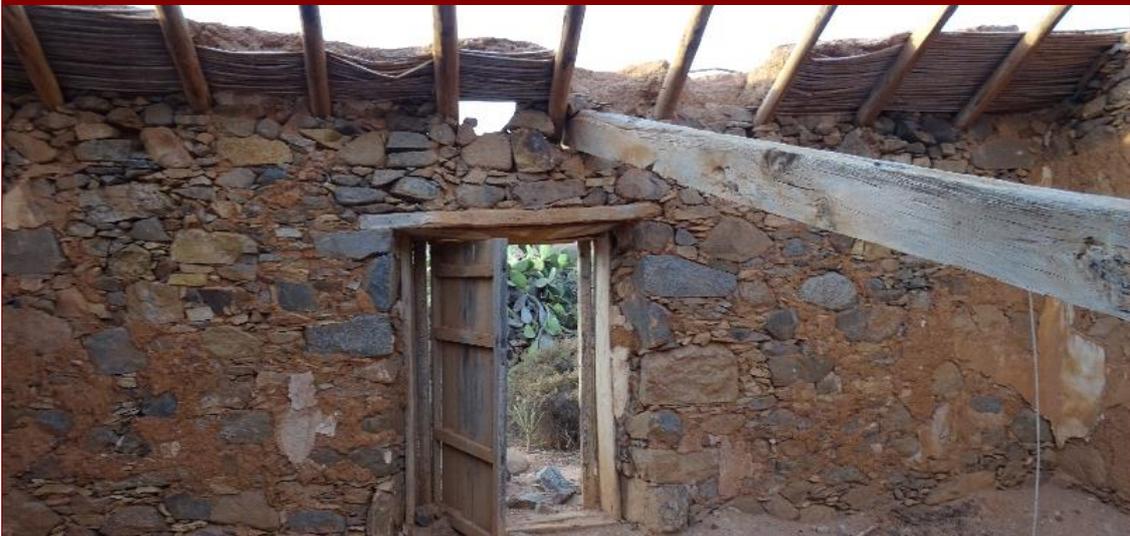
FOTOGRAFÍAS DE INTERIOR

DATOS RELATIVOS A LA CONSERVACIÓN
Estado de conservación
Muy malo
Intervenciones
No se aprecian añadidos posteriores a la edificación original.
Elementos perdidos
Tramos de muros y algunos dinteles. Tramos de cubiertas enteras. Tilla y torta de remate en tramos de cubiertas. Parte de las carpinterías.
Elementos discordantes
No presenta elementos discordantes.
Patologías
Derivadas de la antigüedad de la edificación.
Riesgos
Riesgo de desprendimientos y/o derrumbes.
INFORMACIÓN ADICIONAL
Valor o potencialidad informativa de la construcción
No consta
Valor o potencialidad arqueológica del subsuelo
No consta

Se deberán utilizar materiales acordes a los existentes en la edificación original.

Se prohíbe cualquier tipo de intervención o uso de material que distorsione la identidad de la construcción.

Se permite la apertura de huecos de ventana en el caso que sea necesario por necesidad de ventilación e iluminación, respetando la verticalidad de los huecos existentes en la edificación.

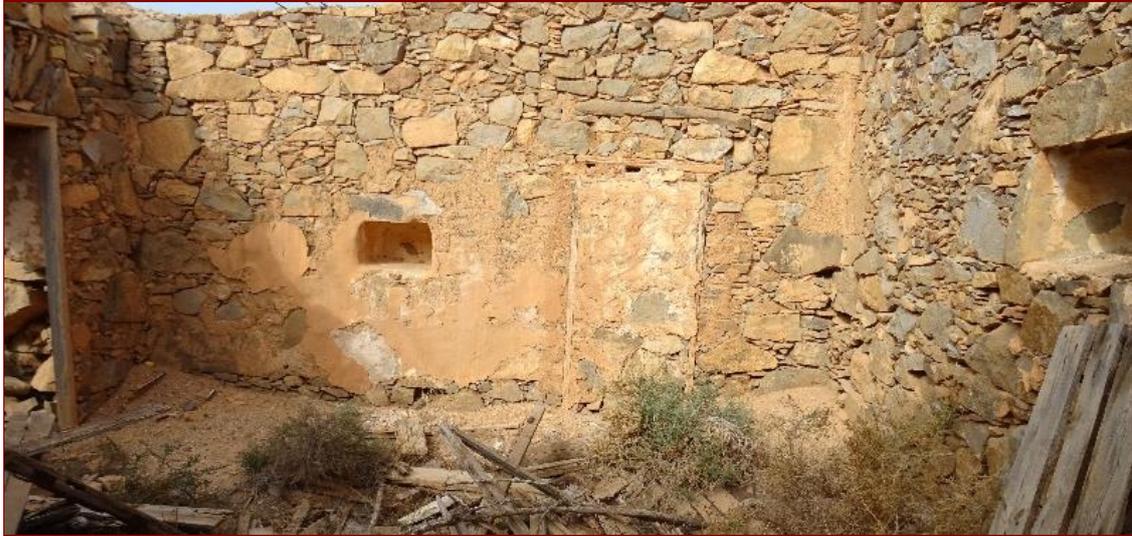
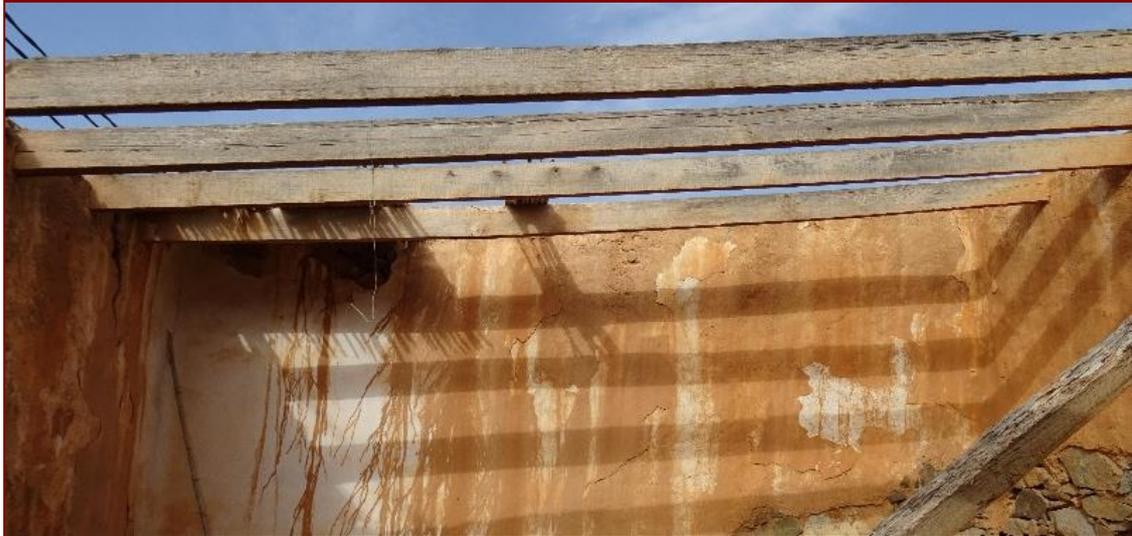
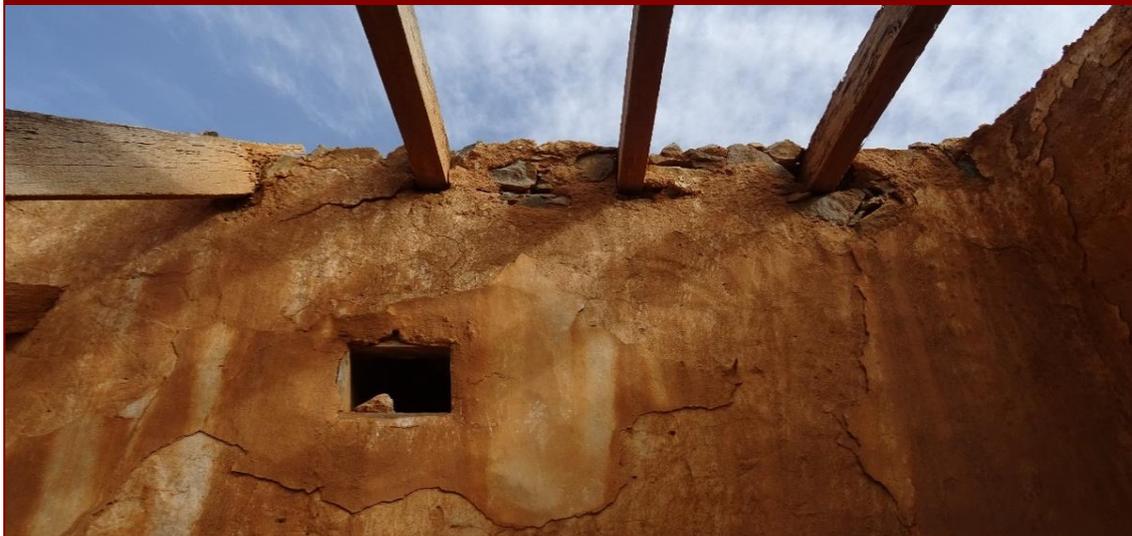
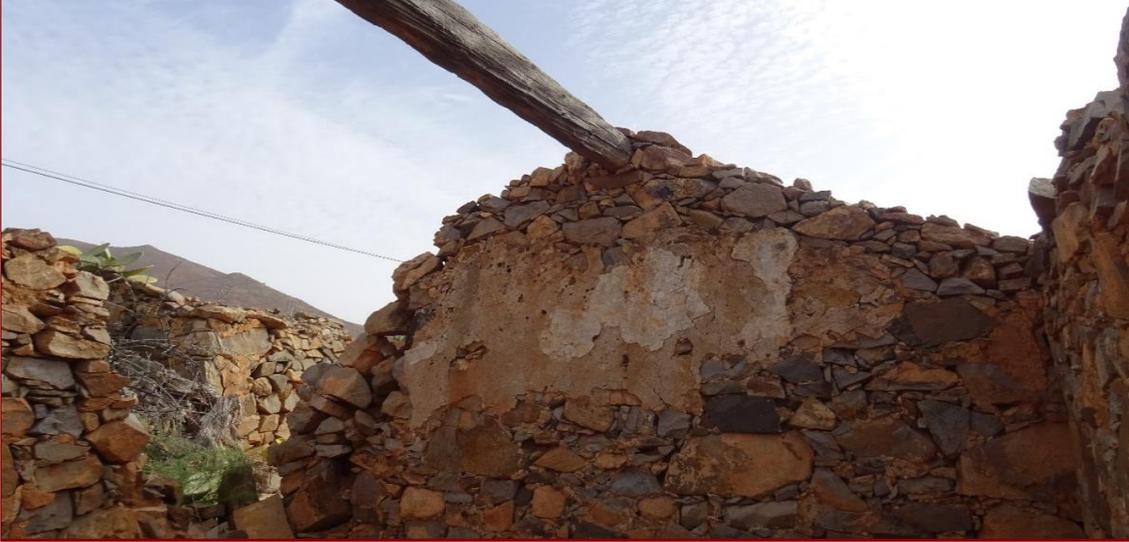
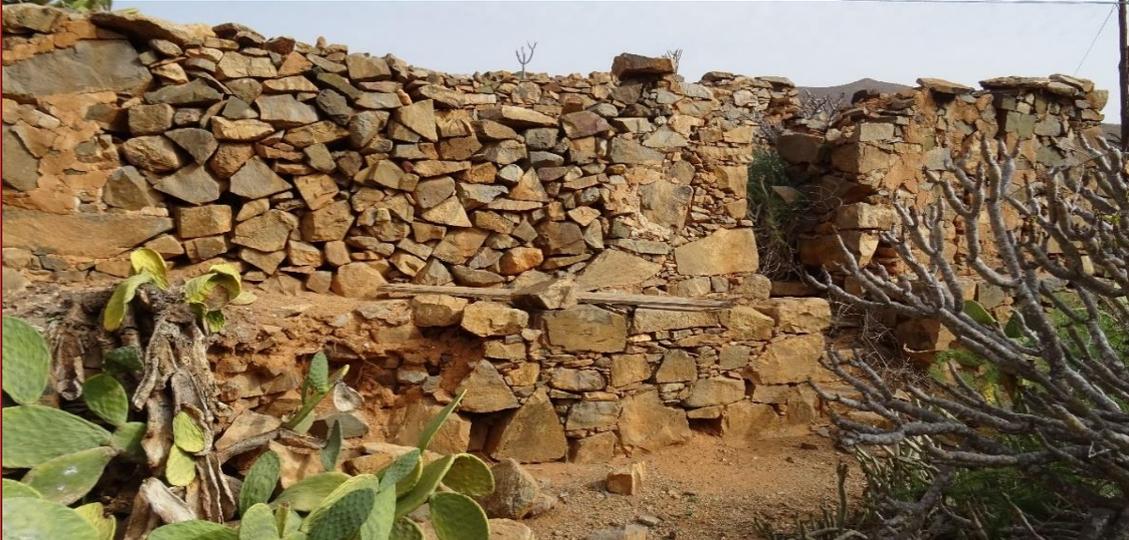
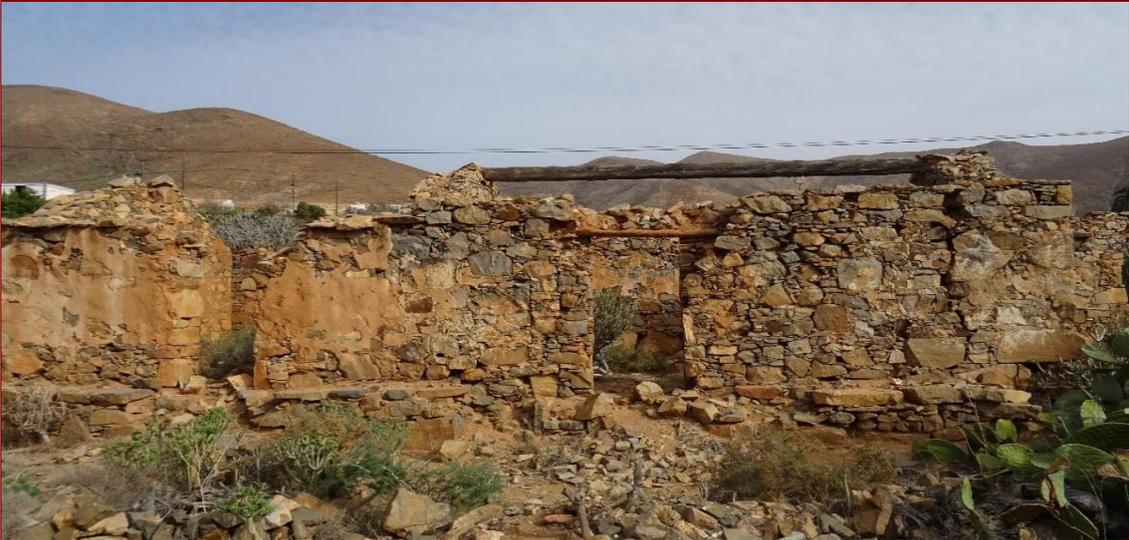
FOTOGRAFÍAS DE INTERIOR

DATOS RELATIVOS A LA CONSERVACIÓN
Estado de conservación
Muy malo
Intervenciones
No se aprecian añadidos posteriores a la edificación original.
Elementos perdidos
Tramos de muros y algunos dinteles. Todas las cubiertas. Tilla y torta de remate en tramos de cubiertas. Todas las carpinterías. Se ha tapiado un hueco.
Elementos discordantes
No presenta elementos discordantes.
Patologías
Derivadas de la antigüedad de la edificación.
Riesgos
Riesgo de desprendimientos y/o derrumbes.
INFORMACIÓN ADICIONAL
Valor o potencialidad informativa de la construcción
No consta
Valor o potencialidad arqueológica del subsuelo
No consta

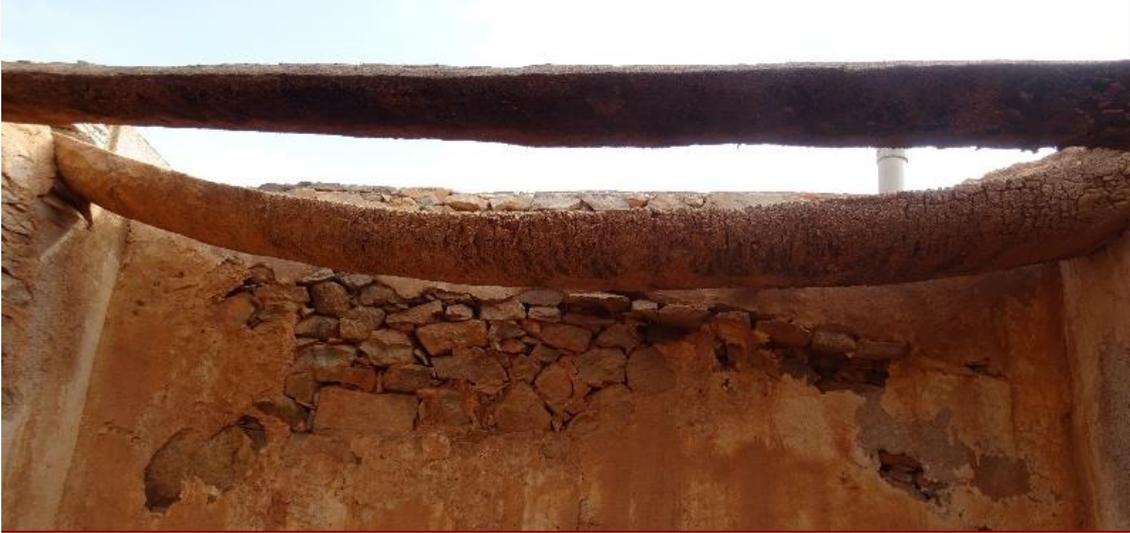
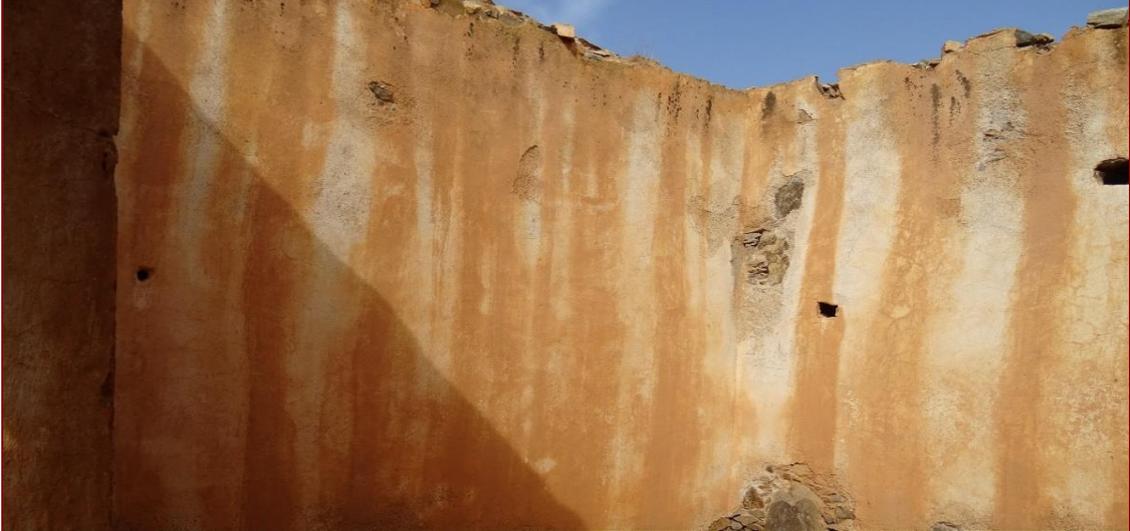
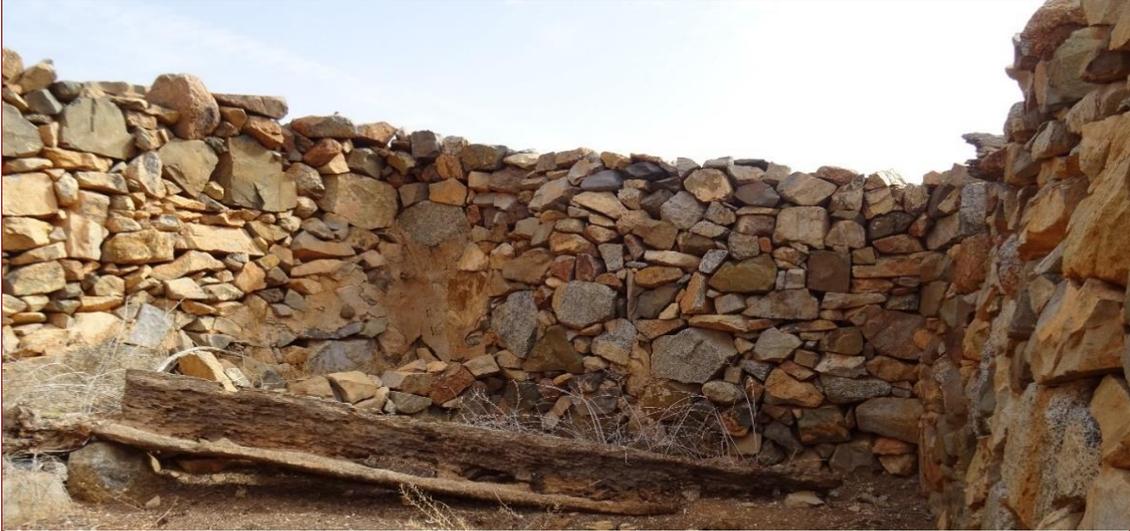
FOTOGRAFÍAS DE INTERIOR

DATOS RELATIVOS A LA CONSERVACIÓN	
Estado de conservación	Muy malo
Intervenciones	Tienen añadidos posteriores.
Elementos perdidos	Tramos de muros y algunos dinteles. Tramos de cubiertas. Tilla y torta de remate en tramos de cubiertas. Parte de las carpinterías.
Elementos discordantes	No presenta elementos discordantes.
Patologías	Derivadas de la antigüedad de la edificación. Producidas por elementos externos.
Riesgos	Riesgo de desprendimientos y/o derrumbes.
INFORMACIÓN ADICIONAL	
Valor o potencialidad informativa de la construcción	No consta
Valor o potencialidad arqueológica del subsuelo	No consta
