CATÁLOGO DE PROTECCIÓN DE BIENES DEL INVENTARIO DEL PATRIMONIO ARQUITECTÓNICO DE BETANCURIA

TOMO I
(AR001-AR051)

Ayuntamiento de
Betancuria

FECHA: OCTUBRE DE 2023

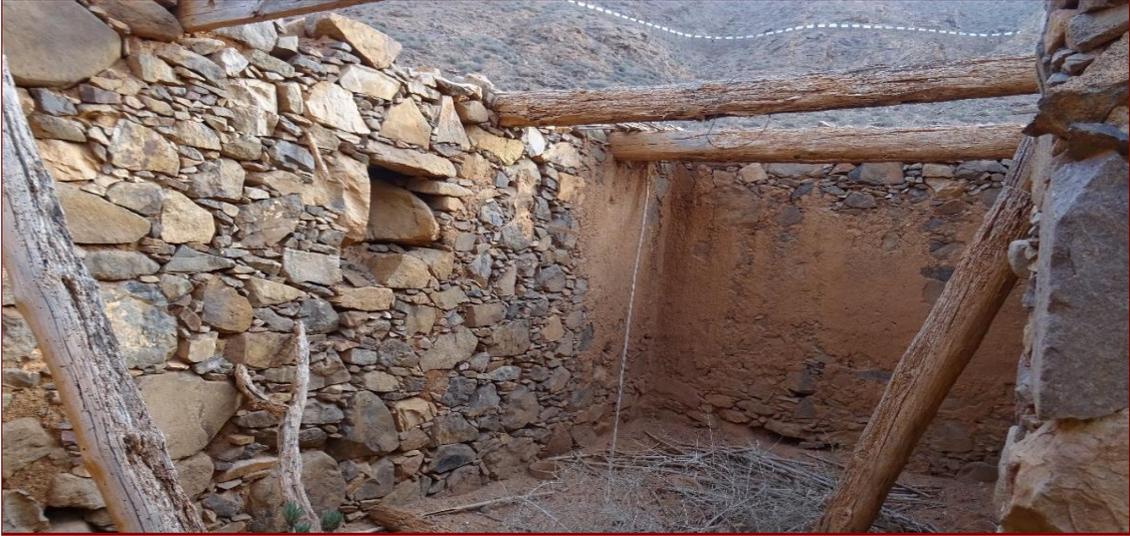
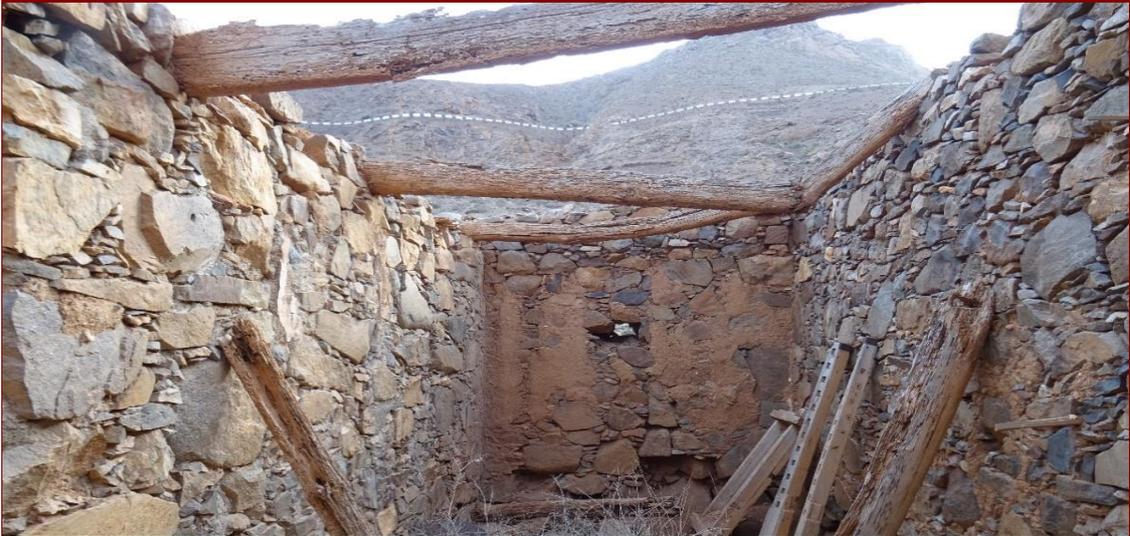
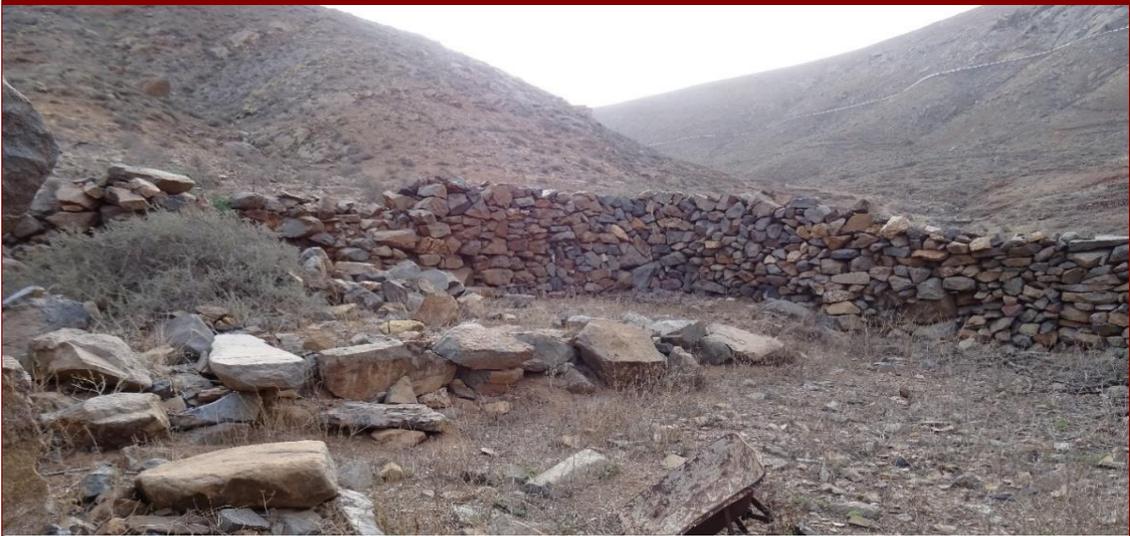
FOTOGRAFÍAS DE INTERIOR

DATOS RELATIVOS A LA CONSERVACIÓN	
Estado de conservación	Malo
Intervenciones	No se aprecian añadidos posteriores a la edificación original.
Elementos perdidos	Tilla y torta de remate en tramos de cubiertas
Elementos discordantes	No presenta elementos discordantes.
Patologías	Derivadas de la antigüedad de la edificación. Producidas por elementos externos.
Riesgos	Riesgo de desprendimientos y/o derrumbes.
INFORMACIÓN ADICIONAL	
Valor o potencialidad informativa de la construcción	No consta
Valor o potencialidad arqueológica del subsuelo	No consta

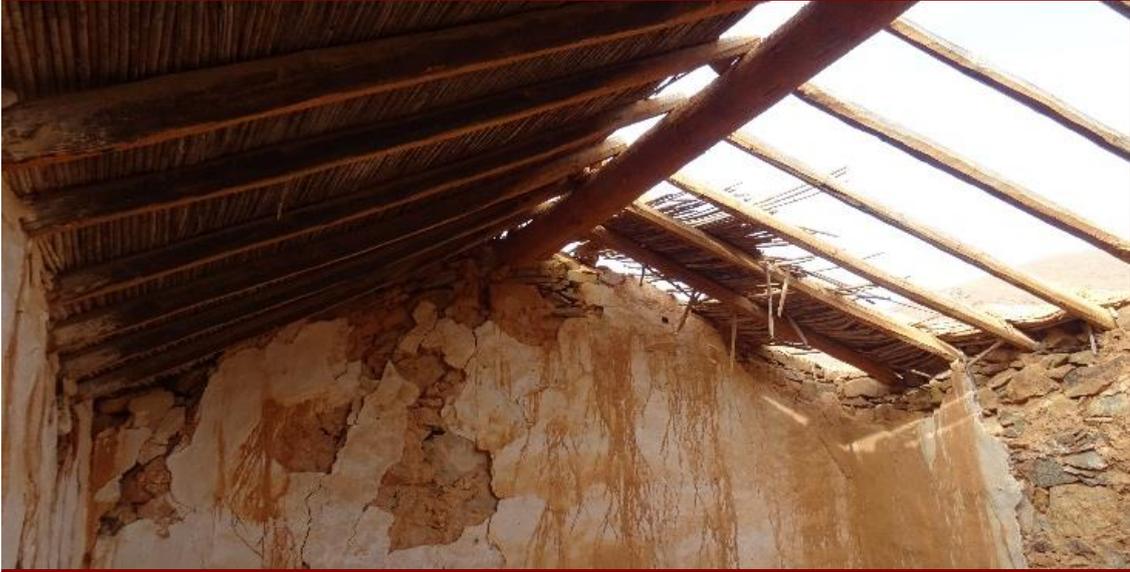
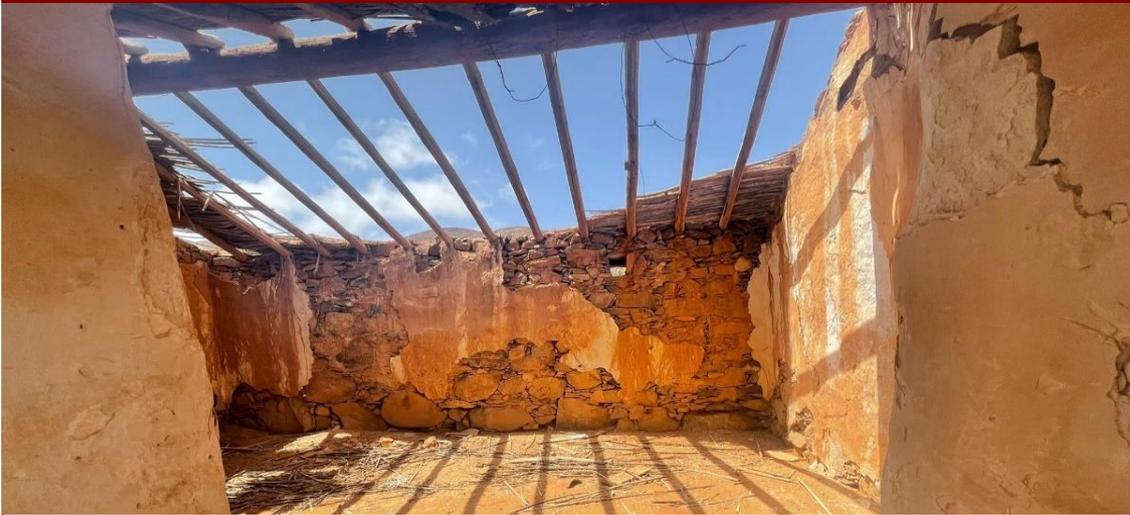
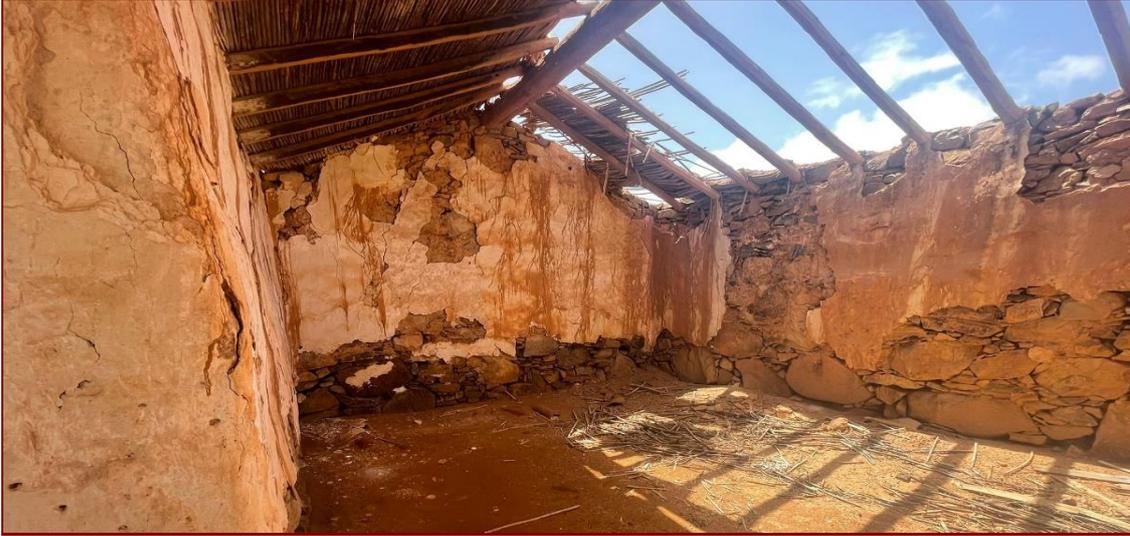
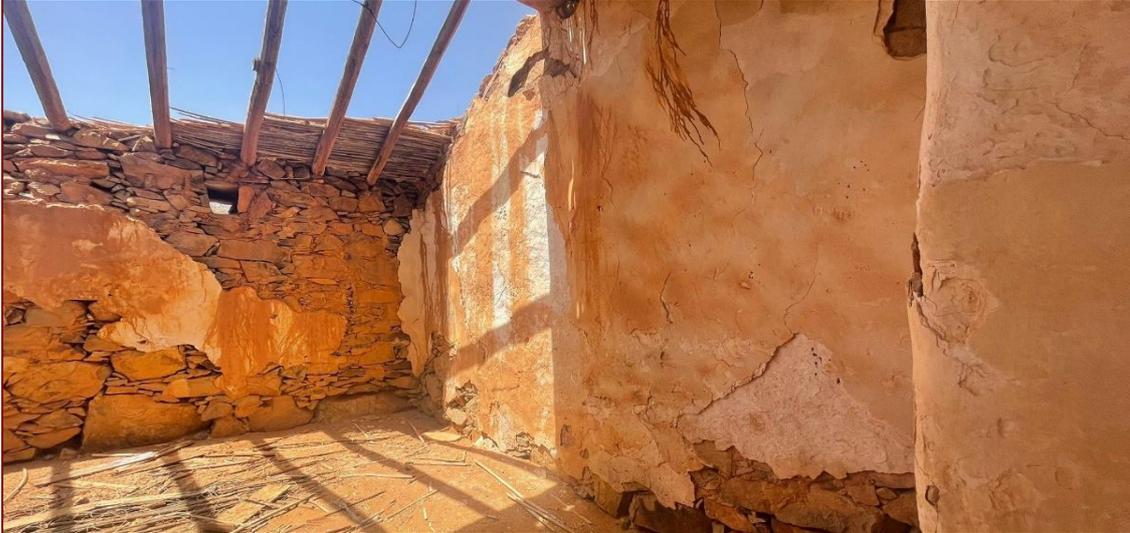
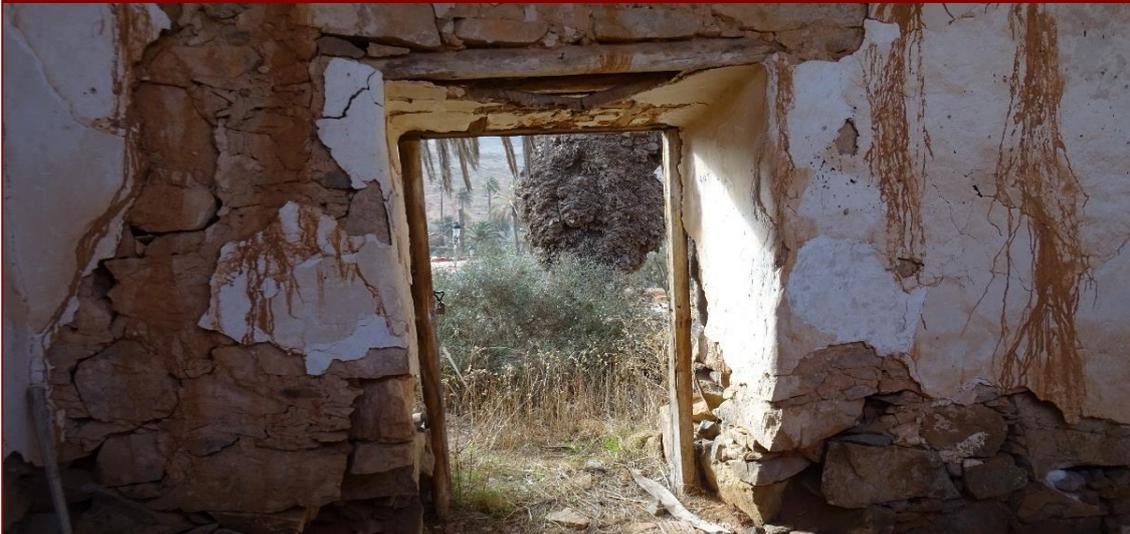
FOTOGRAFÍAS DE INTERIOR

DATOS RELATIVOS A LA CONSERVACIÓN	
Estado de conservación	Malo
Intervenciones	No se aprecian añadidos posteriores a la edificación original.
Elementos perdidos	Tramos de cubiertas. Tilla y torta de remate en tramos de cubiertas. Todas las carpinterías.
Elementos discordantes	No presenta elementos discordantes.
Patologías	Derivadas de la antigüedad de la edificación.
Riesgos	Riesgo de desprendimientos y/o derrumbes.
INFORMACIÓN ADICIONAL	
Valor o potencialidad informativa de la construcción	No consta
Valor o potencialidad arqueológica del subsuelo	No consta

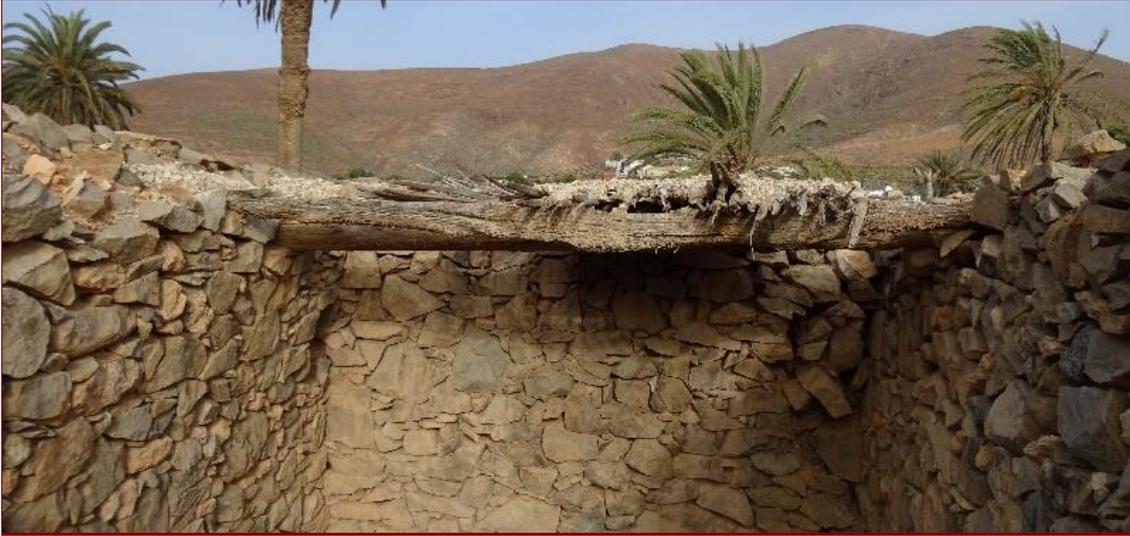
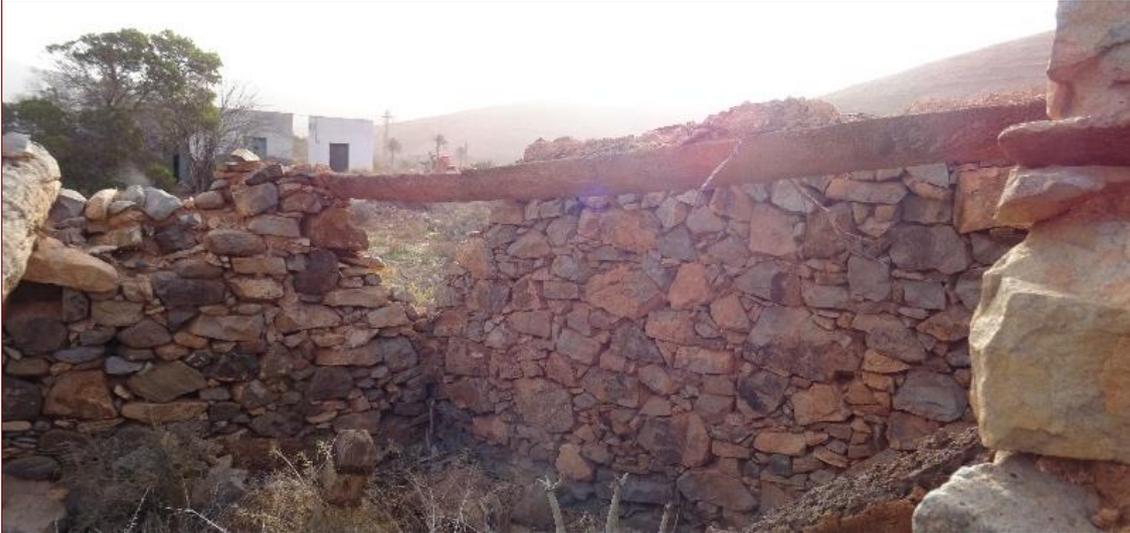
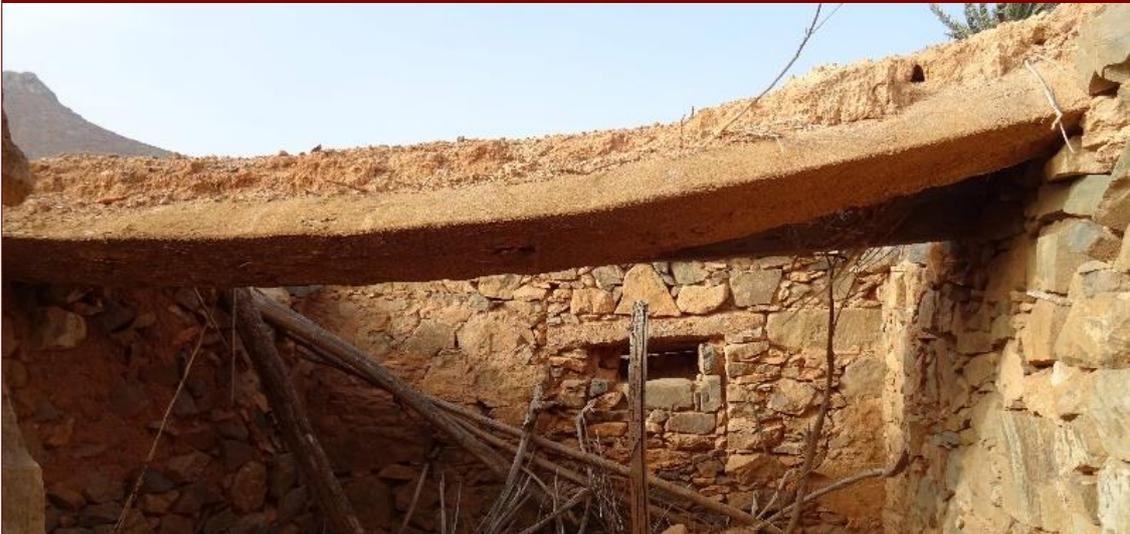
FOTOGRAFÍAS DE INTERIOR

DATOS RELATIVOS A LA CONSERVACIÓN	
Estado de conservación	Muy malo
Intervenciones	No se aprecian añadidos posteriores a la edificación original.
Elementos perdidos	La mayoría de las cubiertas y parte de algunos muros. Todas las carpinterías.
Elementos discordantes	No presenta elementos discordantes.
Patologías	Derivadas de la antigüedad de la edificación.
Riesgos	Riesgo de desprendimientos y/o derrumbes.
INFORMACIÓN ADICIONAL	
Valor o potencialidad informativa de la construcción	No consta
Valor o potencialidad arqueológica del subsuelo	No consta

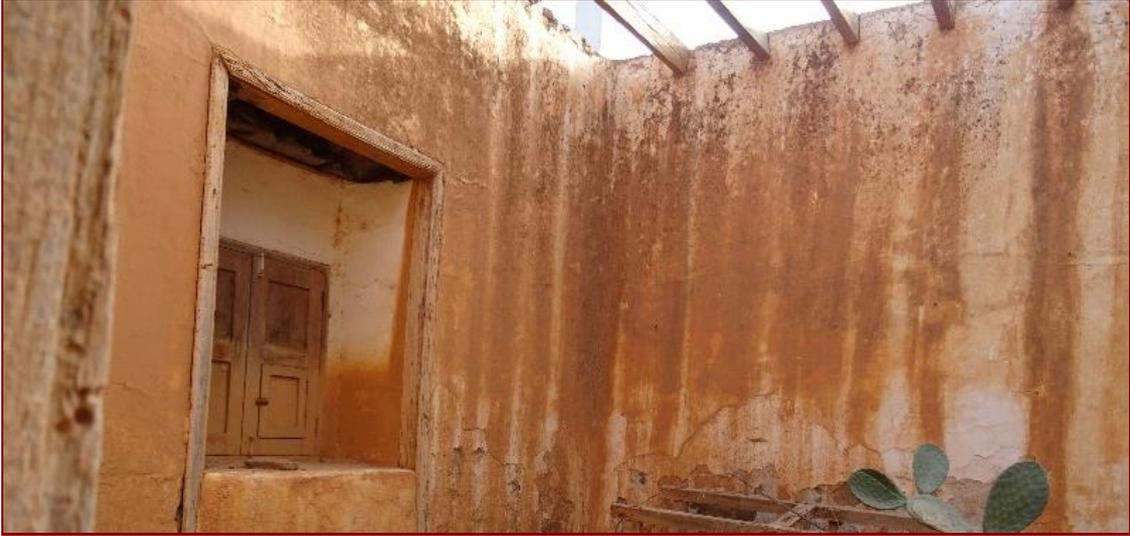
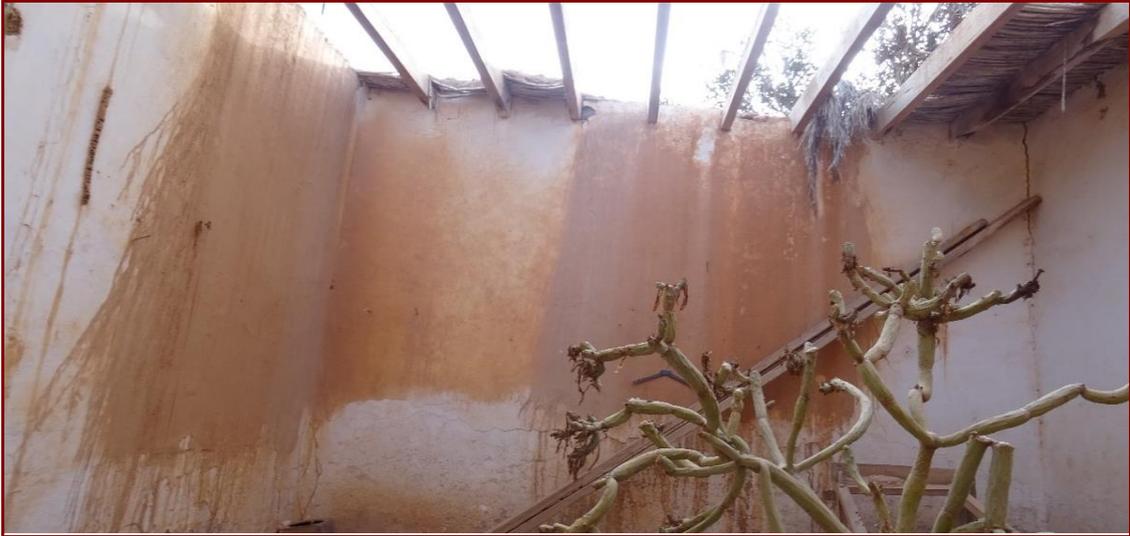
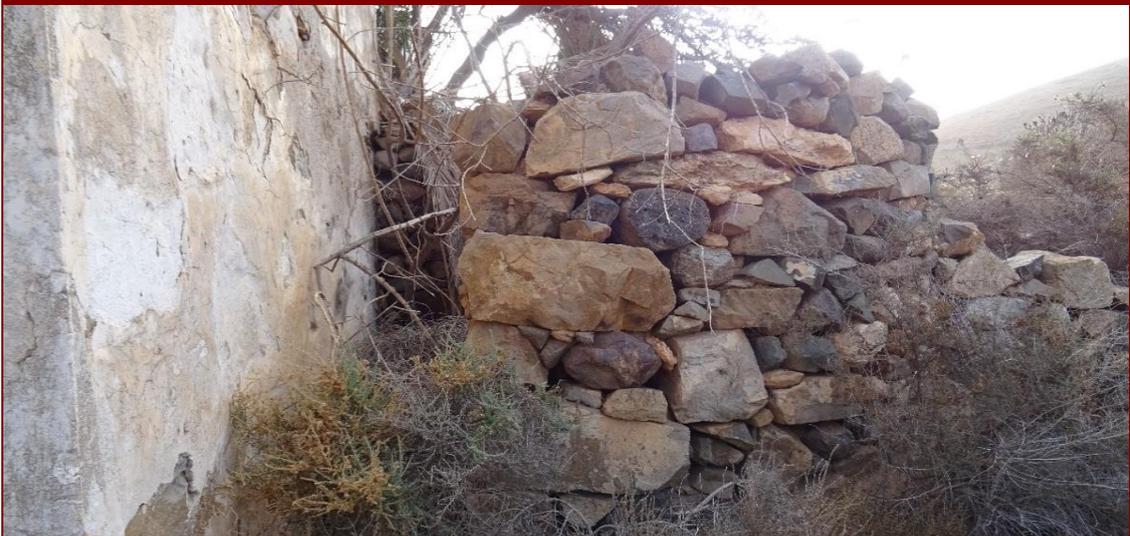
FOTOGRAFÍAS DE INTERIOR

DATOS RELATIVOS A LA CONSERVACIÓN	
Estado de conservación	Malo
Intervenciones	No se aprecian añadidos posteriores a la edificación original.
Elementos perdidos	Tilla y torta de remate de cubierta.
Elementos discordantes	Refuerzo de dinteles y jambas de hormigón en huecos.
Patologías	Derivadas de la antigüedad de la edificación. Producidas por elementos externos.
Riesgos	Riesgo de desprendimientos y/o derrumbes.
INFORMACIÓN ADICIONAL	
Valor o potencialidad informativa de la construcción	No consta
Valor o potencialidad arqueológica del subsuelo	No consta

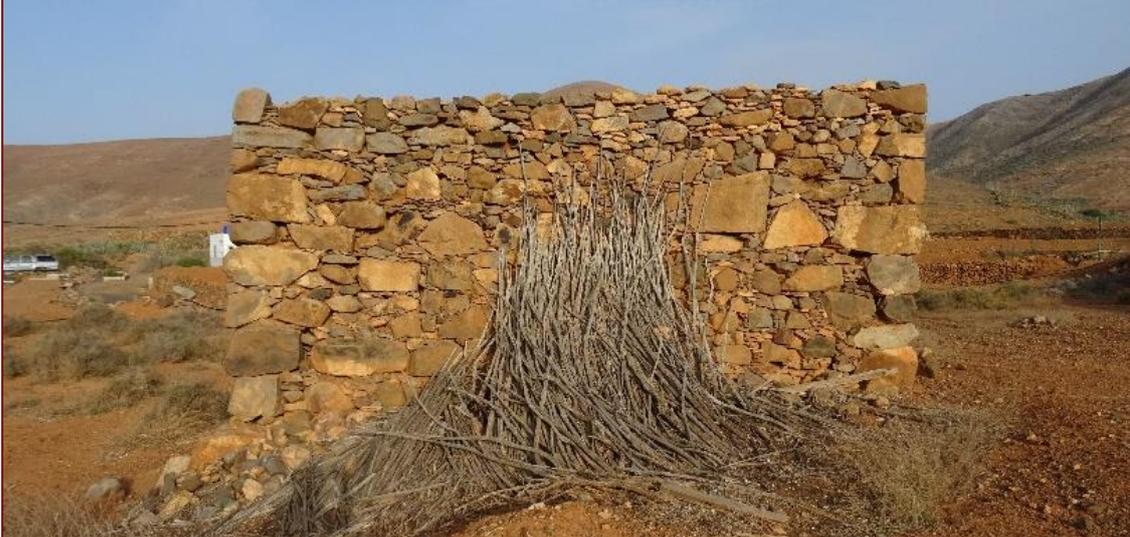
FOTOGRAFÍA FACHADA

Edificación representativa de la arquitectura rural tradicional canaria. Presenta fachadas con predominio del paramento ciego y huecos irregulares. Se trata de una sola estancia de planta rectangular orientada al sureste.

Los paramentos son de mampostería de piedra, ripio y tierra, con restos de encalado en el interior a base de torta y albeado de cal.

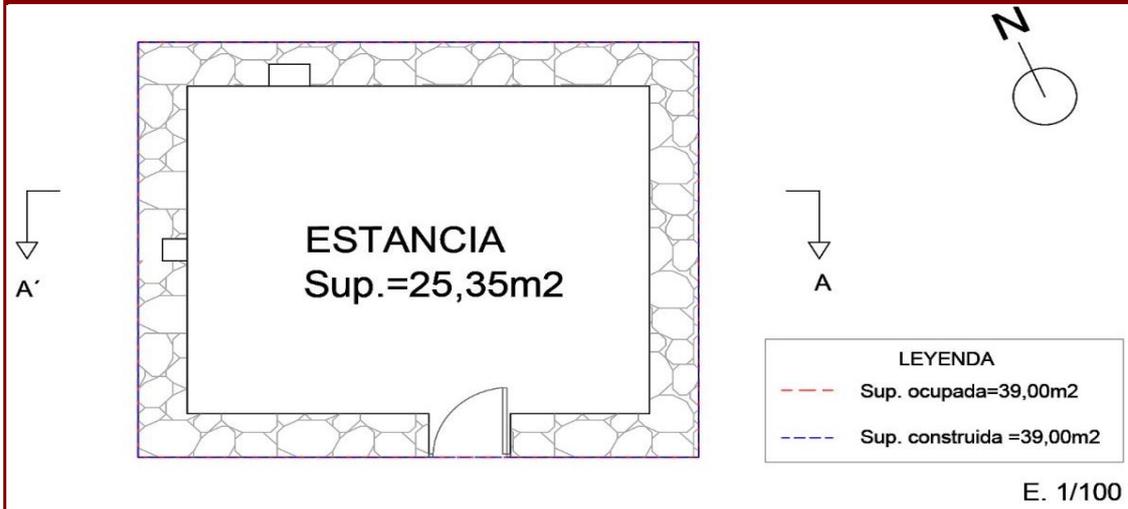
PLANO DE PLANTA

Edificio de planta rectangular con fachada orientada al sureste.

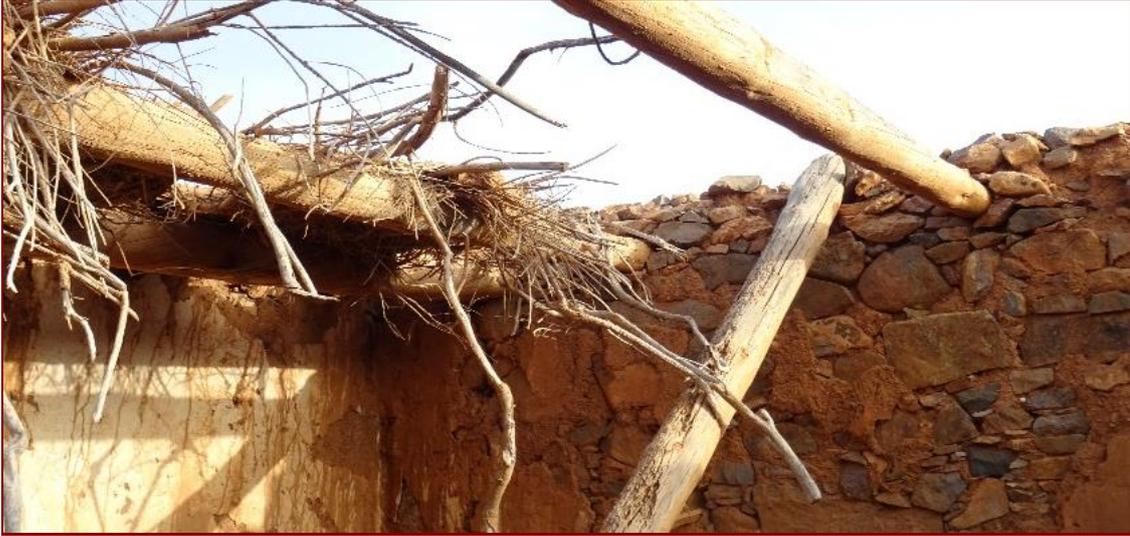
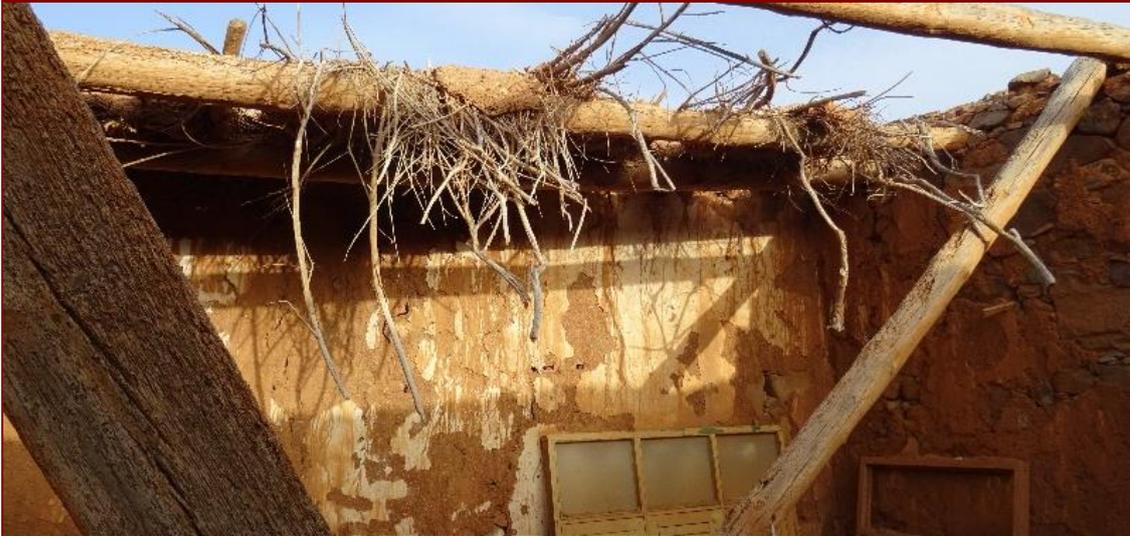
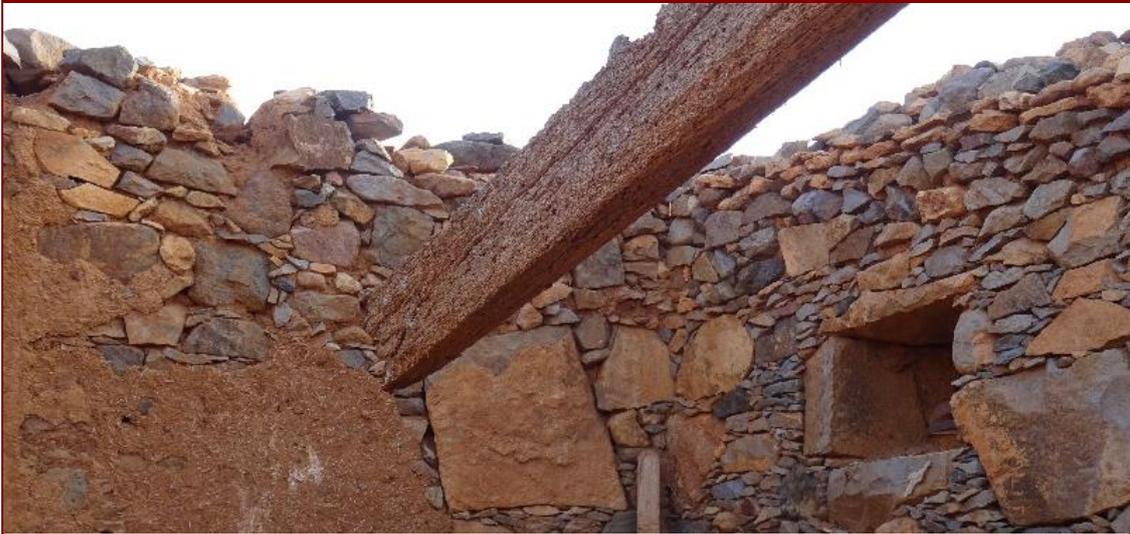
FOTOGRAFÍAS DE INTERIOR

DATOS RELATIVOS A LA CONSERVACIÓN
Estado de conservación
Malo
Intervenciones
No se aprecian añadidos posteriores a la edificación original.
Elementos perdidos
Casi todos los elementos de la cubierta. Las carpinterías.
Elementos discordantes
No presenta elementos discordantes.
Patologías
Derivadas de la antigüedad de la edificación.
Riesgos
Riesgo de desprendimientos y/o derrumbes.
INFORMACIÓN ADICIONAL
Valor o potencialidad informativa de la construcción
No consta
Valor o potencialidad arqueológica del subsuelo
No consta

Se deberán utilizar materiales acordes a los existentes en la edificación original.

Se permite la apertura de huecos de ventana en el caso que sea necesario por necesidad de ventilación e iluminación, respetando la verticalidad de los huecos existentes en la edificación.

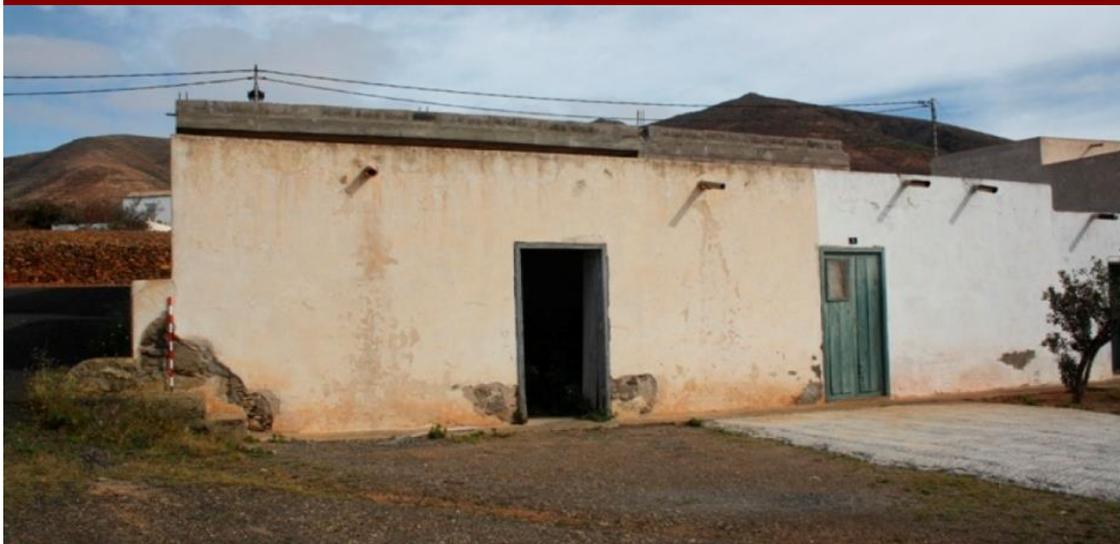
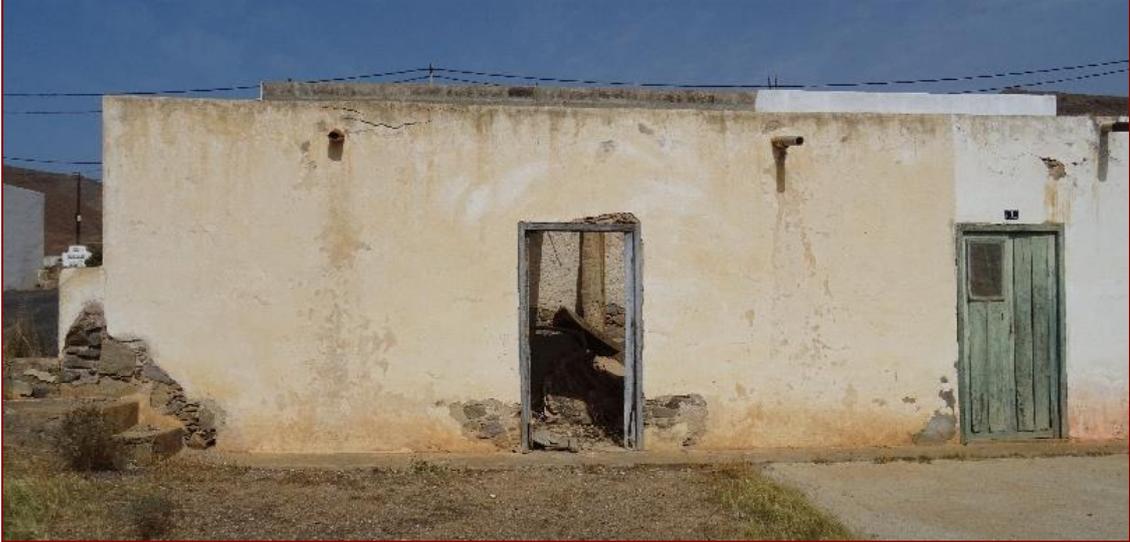
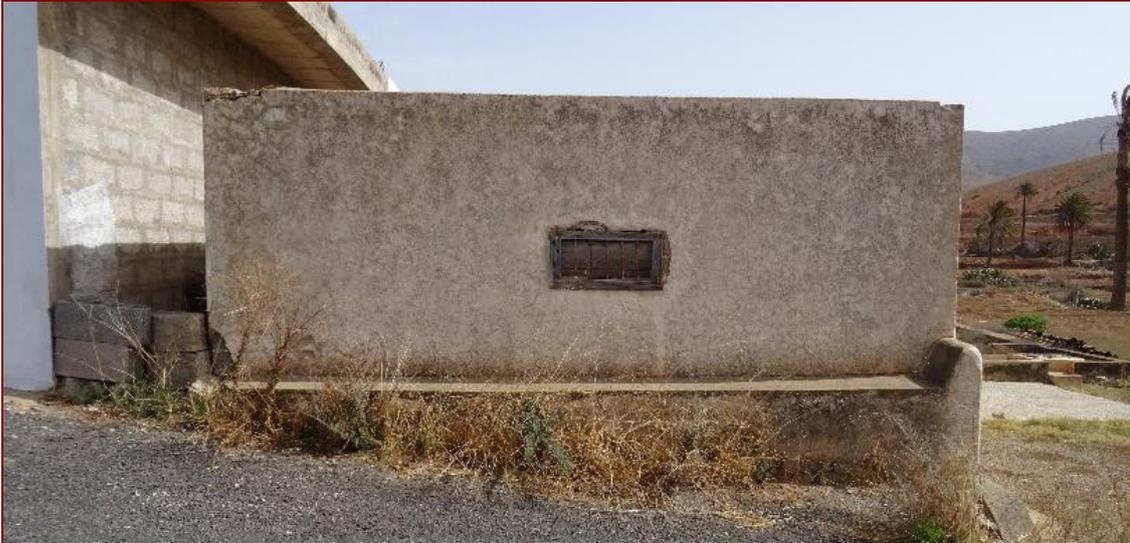
FOTOGRAFÍA FACHADA PRINCIPAL

Edificación representativa de la arquitectura rural tradicional canaria. Presenta fachadas con predominio del paramento ciego y huecos regulares en la principal. El conjunto está formado por una estancia y un almacén adosado a su paramento oeste. La construcción que tiene adosada por el norte era una cocina, pero ha sido derrumbada y sustituida por una construcción nueva.

Los paramentos son de mampostería de piedra, ripio y tierra, con encalado interior y exterior de cal y arena y luego albeadas. El encalado de la estancia se ha reforzado con cemento.

Se deberán modificar las gárgolas según premisas del lenguaje arquitectónico.
Se permite la apertura de huecos de ventana en el caso que sea necesario por necesidad de ventilación e iluminación, respetando la verticalidad de los huecos existentes en la edificación.

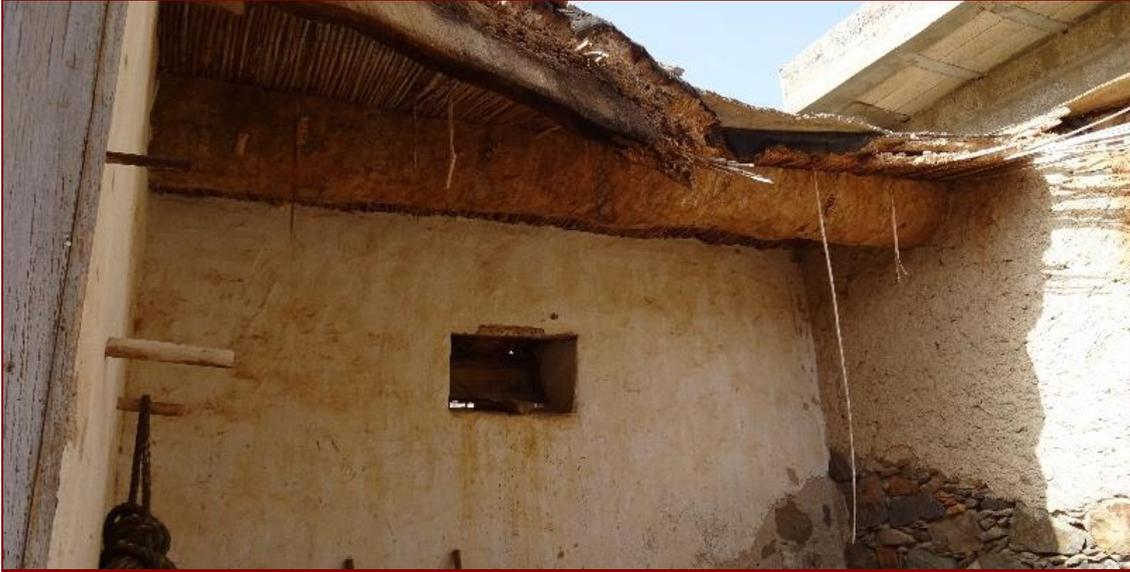
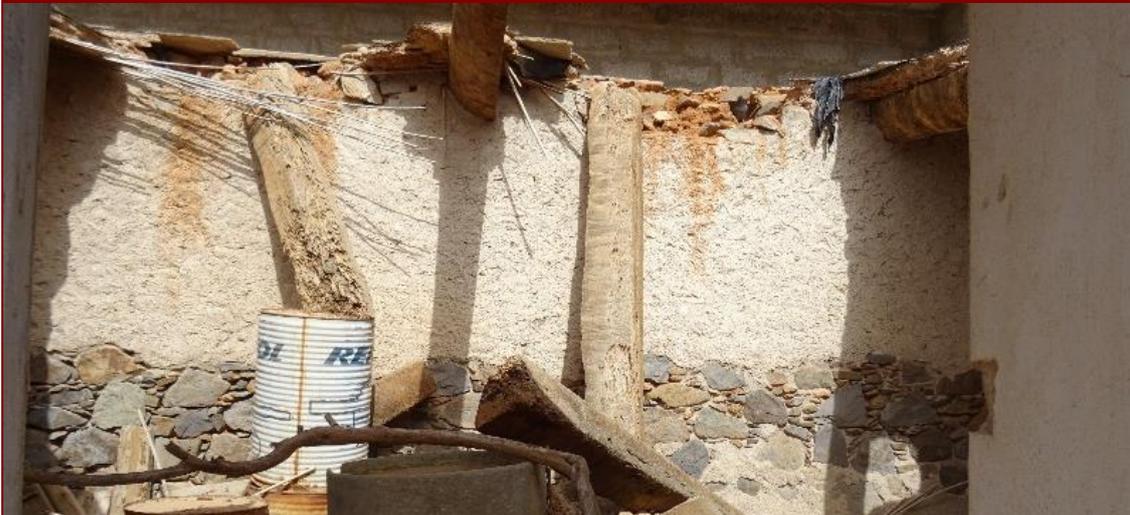
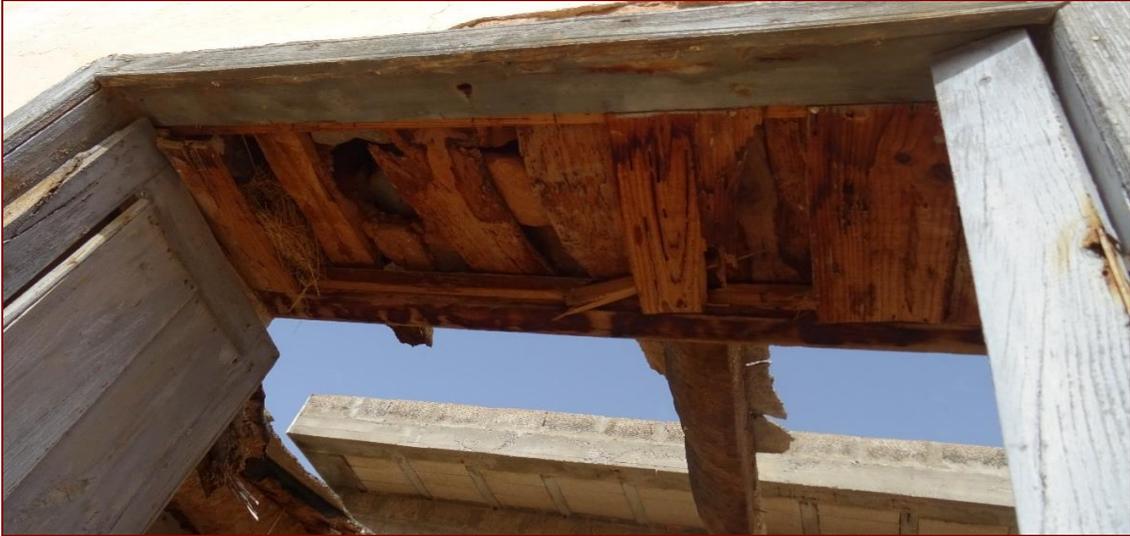
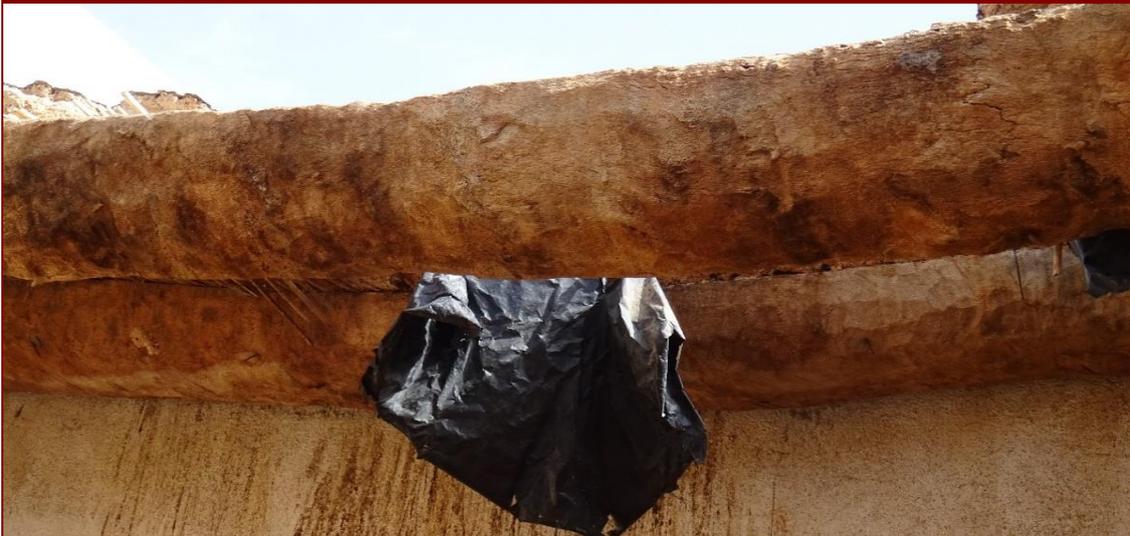
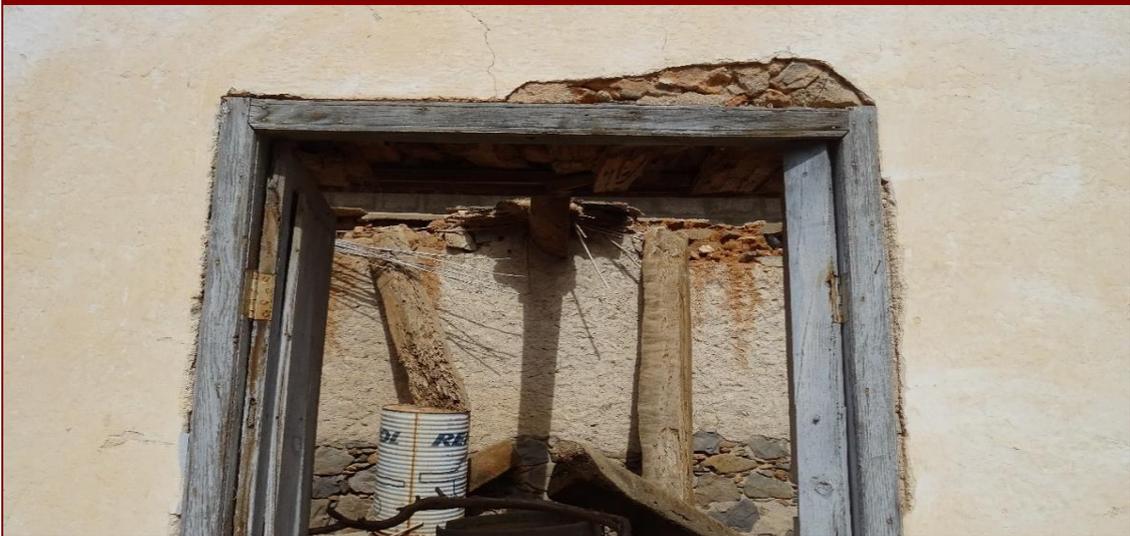
FOTOGRAFÍAS DE INTERIOR

DATOS RELATIVOS A LA CONSERVACIÓN
Estado de conservación
Malo
Intervenciones
Tienen añadidos posteriores.
Elementos perdidos
La cubierta.
Elementos discordantes
Gárgolas con materiales no tradicionales.
Patologías
Derivadas de la antigüedad de la edificación. Producidas por elementos externos.
Riesgos
Riesgo de desprendimientos y/o derrumbes.
INFORMACIÓN ADICIONAL
Valor o potencialidad informativa de la construcción
No consta
Valor o potencialidad arqueológica del subsuelo
No consta

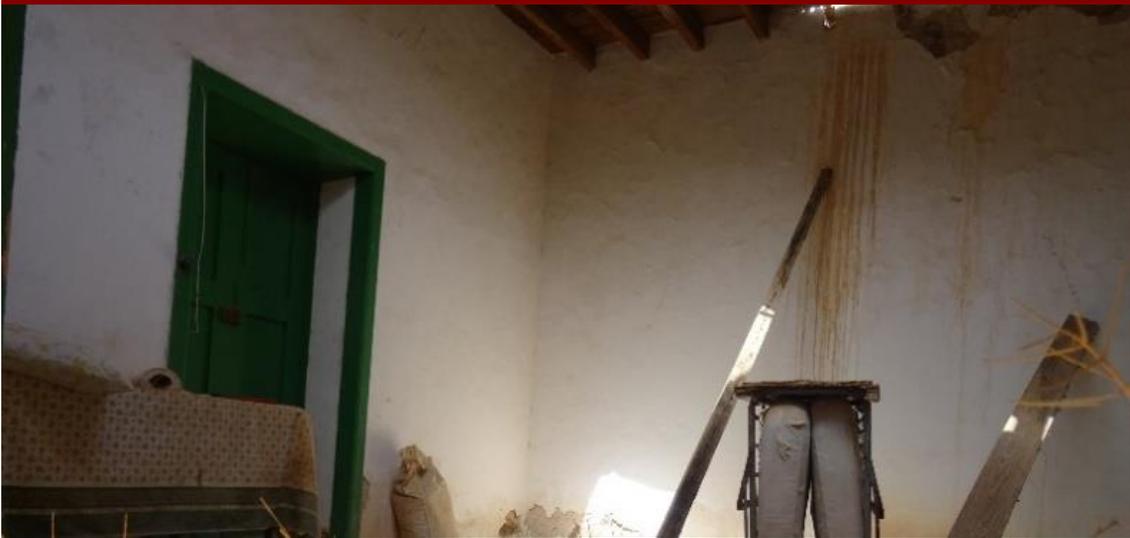
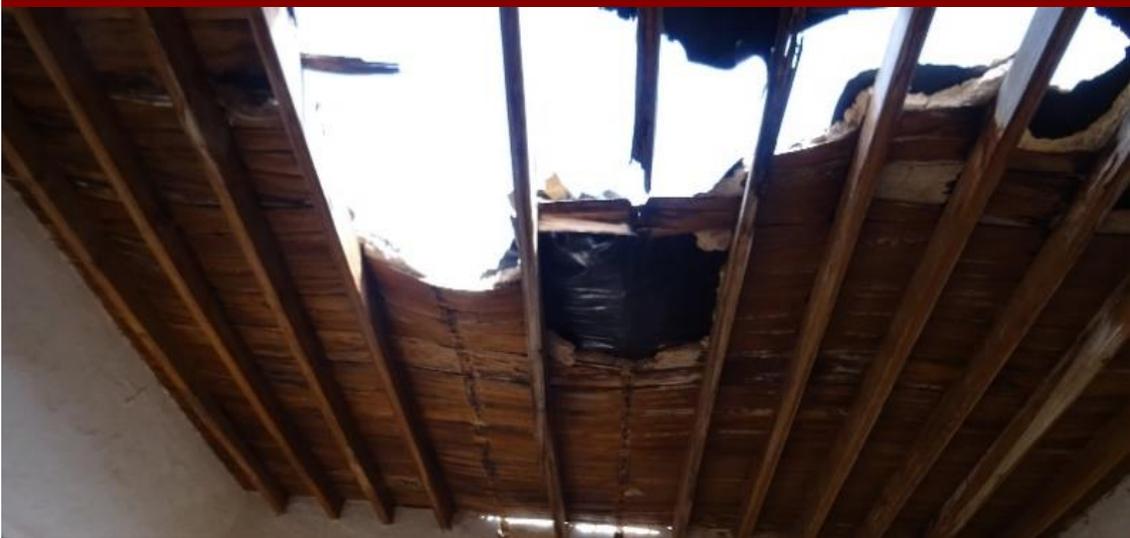
FOTOGRAFÍAS DE INTERIOR

DATOS RELATIVOS A LA CONSERVACIÓN	
Estado de conservación	Malo
Intervenciones	Se han añadido dos nuevos volúmenes, uno en la zona este y otro en la oeste.
Elementos perdidos	Tilla y torta de remate en tramos de cubiertas. Cableado y caja de registro.
Elementos discordantes	No presenta elementos discordantes.
Patologías	Derivadas de la antigüedad de la edificación. Producidas por elementos externos.
Riesgos	Riesgo de desprendimientos y/o derrumbes.
INFORMACIÓN ADICIONAL	
Valor o potencialidad informativa de la construcción	No consta
Valor o potencialidad arqueológica del subsuelo	No consta

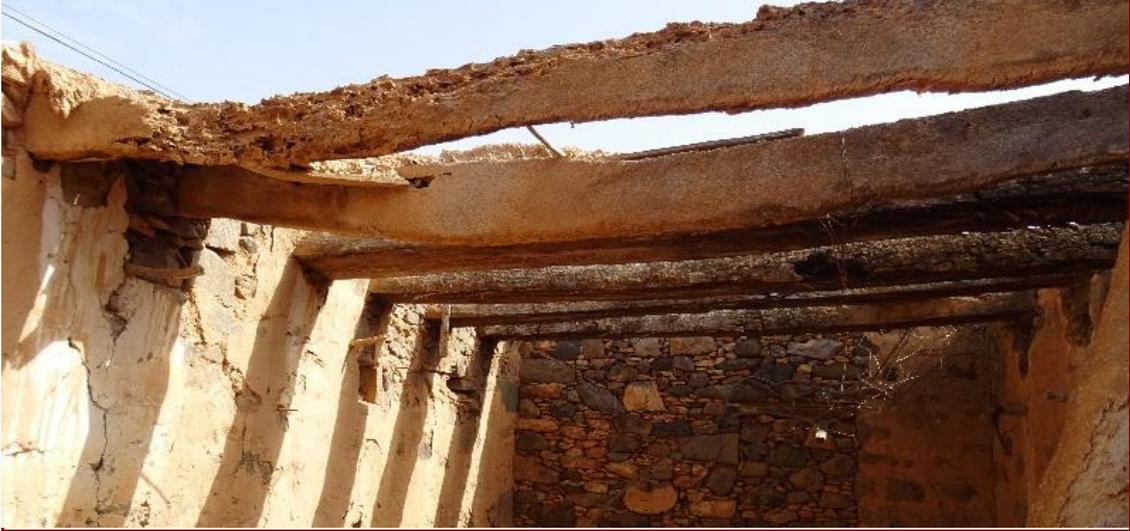
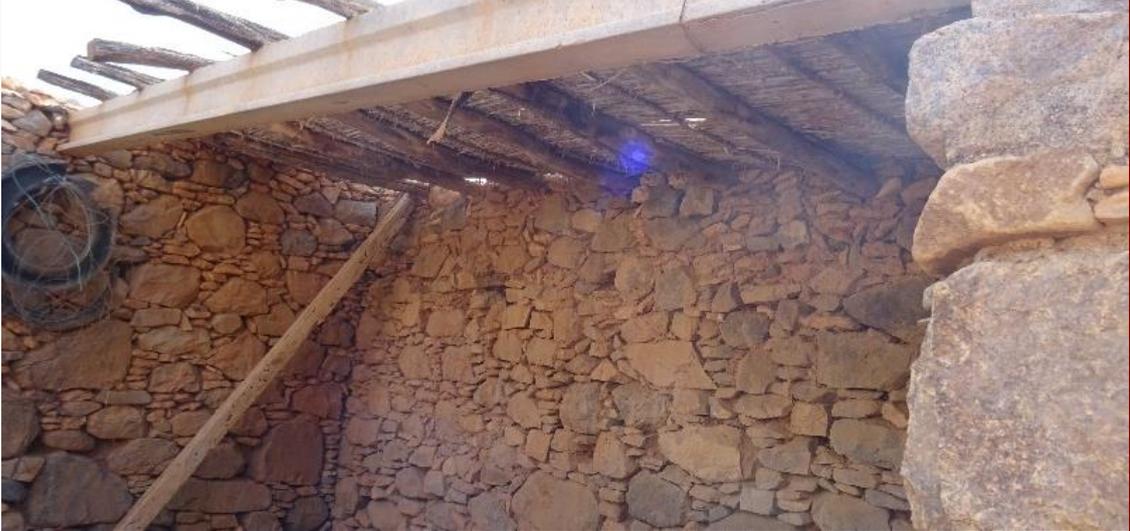
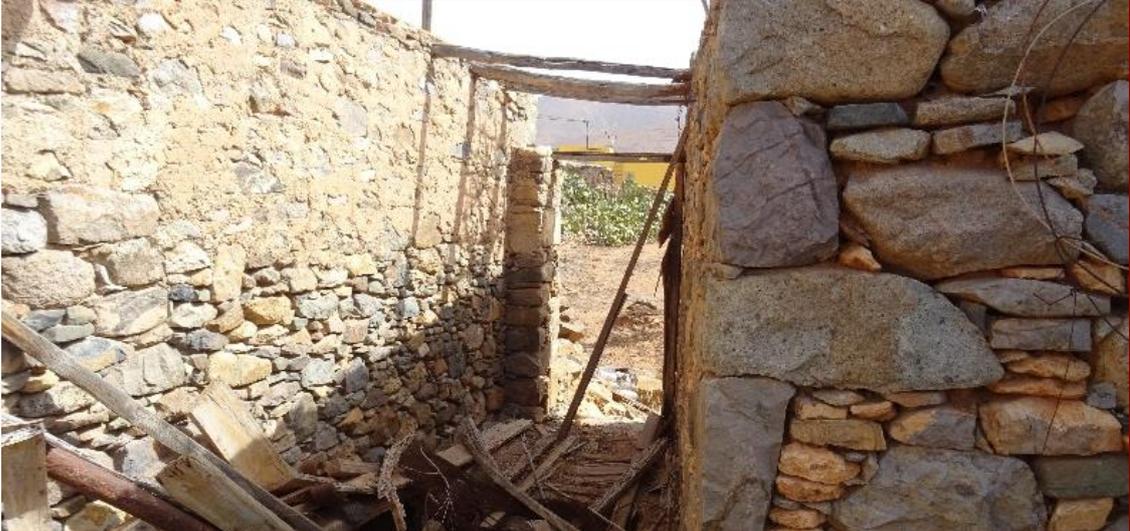
FOTOGRAFÍAS DE INTERIOR

DATOS RELATIVOS A LA CONSERVACIÓN	
Estado de conservación	Malo
Intervenciones	Se ha añadido un volumen nuevo.
Elementos perdidos	Tilla y torta de remate de cubierta. Carpinterías.
Elementos discordantes	Tramo de muro realizado con bloque de hormigón vibrado. Viga de hormigón armado para consolidación de armadura de cubierta.
Patologías	Derivadas de la antigüedad de la edificación. Producidas por elementos externos.
Riesgos	Riesgo de desprendimientos y/o derrumbes.
INFORMACIÓN ADICIONAL	
Valor o potencialidad informativa de la construcción	No consta
Valor o potencialidad arqueológica del subsuelo	No consta
