CATÁLOGO DE PROTECCIÓN DE BIENES DEL INVENTARIO DEL PATRIMONIO ARQUITECTÓNICO DE BETANCURIA

TOMO I
(AR001-AR051)

Ayuntamiento de
Betancuria

FECHA: OCTUBRE DE 2023

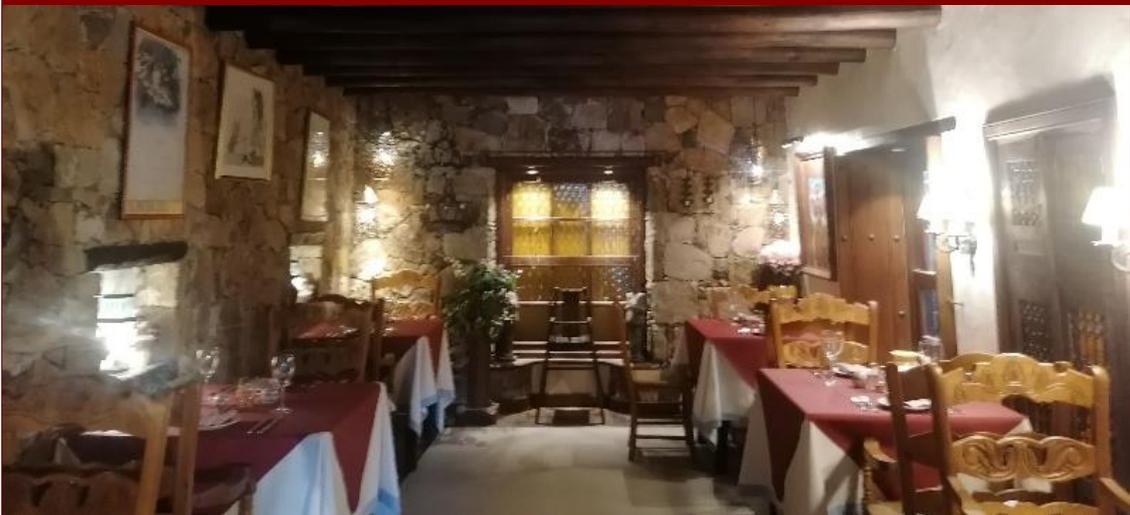
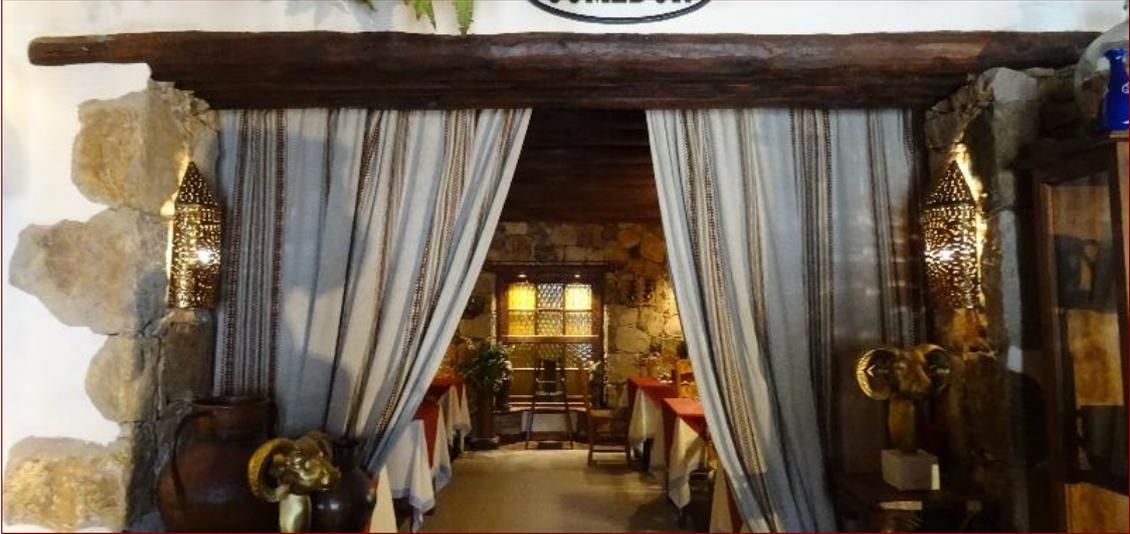
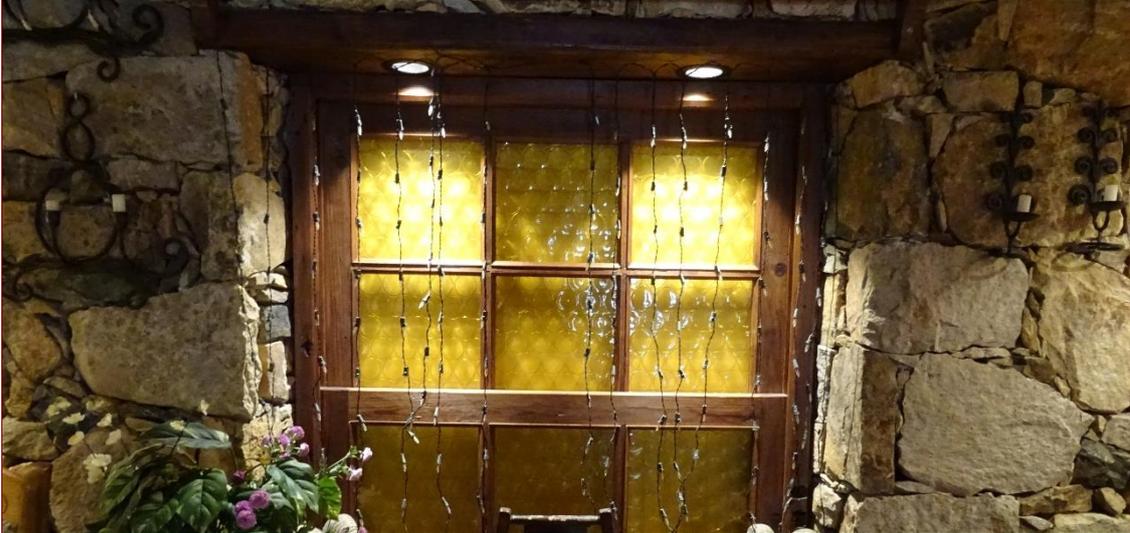
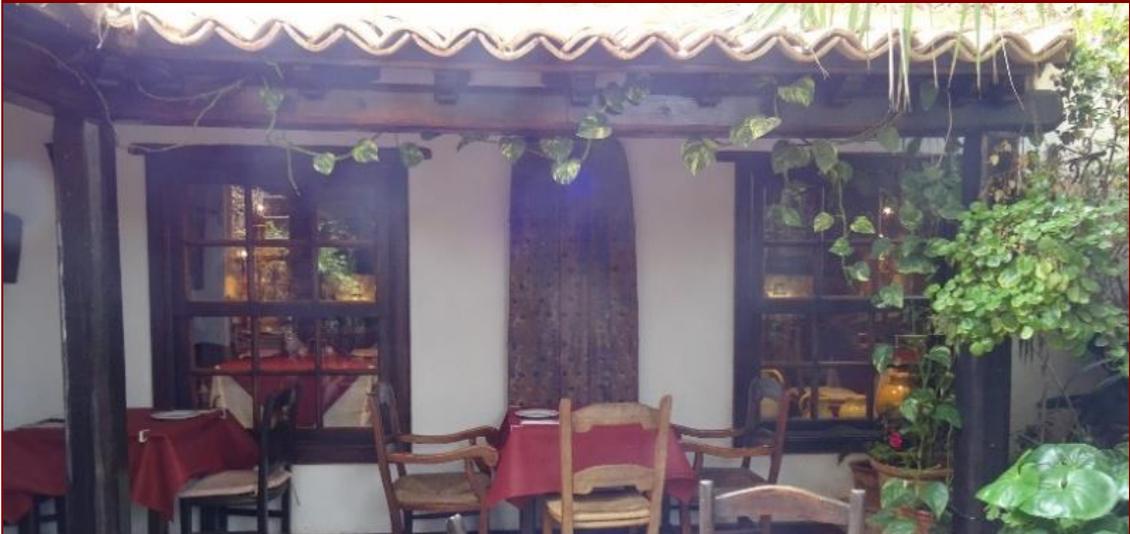
FOTOGRAFÍAS DE INTERIOR

DATOS RELATIVOS A LA CONSERVACIÓN
Estado de conservación
Bueno
Intervenciones
Tienen añadidos posteriores.
Elementos perdidos
No se observan pérdidas de elementos esenciales.
Elementos discordantes
Pintado de los recercados de huecos. Cartelería. Toldo.
Patologías
Producidas por elementos externos.
Riesgos
No presenta.
INFORMACIÓN ADICIONAL
Valor o potencialidad informativa de la construcción
No consta
Valor o potencialidad arqueológica del subsuelo
No consta

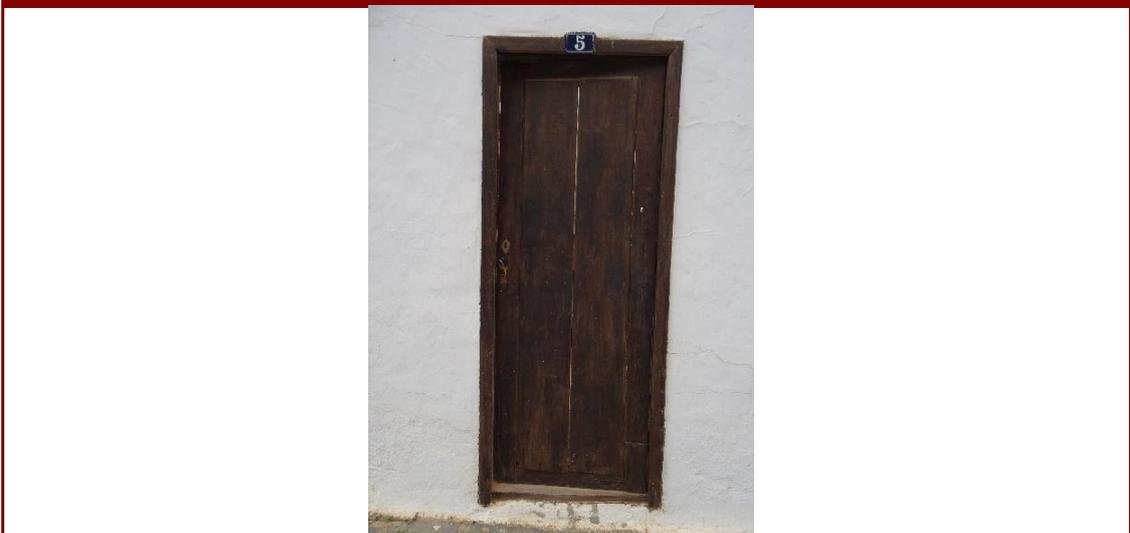
FOTOGRAFÍAS DE INTERIOR

DATOS RELATIVOS A LA CONSERVACIÓN
Estado de conservación
Malo
Intervenciones
Tienen añadidos posteriores.
Elementos perdidos
Tilla y torta de remate de cubierta.
Elementos discordantes
No presenta elementos discordantes.
Patologías
Producidas por elementos externos.
Riesgos
No presenta.
INFORMACIÓN ADICIONAL
Valor o potencialidad informativa de la construcción
No consta
Valor o potencialidad arqueológica del subsuelo
No consta

Se deberán modificar las gárgolas según premisas del lenguaje arquitectónico.
Se permite la apertura de huecos de ventana en el caso que sea necesario por necesidad de ventilación e iluminación, respetando la verticalidad de los huecos existentes en la edificación.

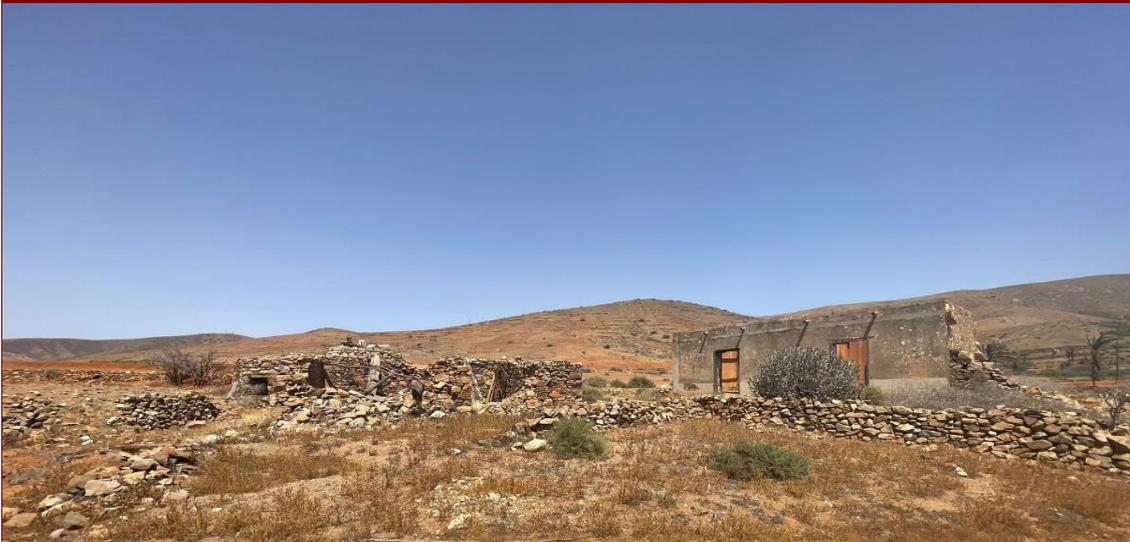
FOTOGRAFÍA FACHADA PRINCIPAL

Conjunto representativo de la arquitectura rural tradicional canaria. Presenta fachadas con predominio del paramento ciego con huecos rregulares en la principal. Se compone de dos estancias, dos corrales, un alpendre, una noria y un estanque. Las dos estancias tienen planta oblonga orientadas al noroeste con unos cimientos en el lado suroeste, y restos de la puerta al sur, por lo que podría haber sido una cocina. En su esquina noreste presenta los cimientos de lo que podría haber sido un horno. Los paramentos de la estancia están algo ahumados, por lo que pudo utilizarse como cocina durante un tiempo.

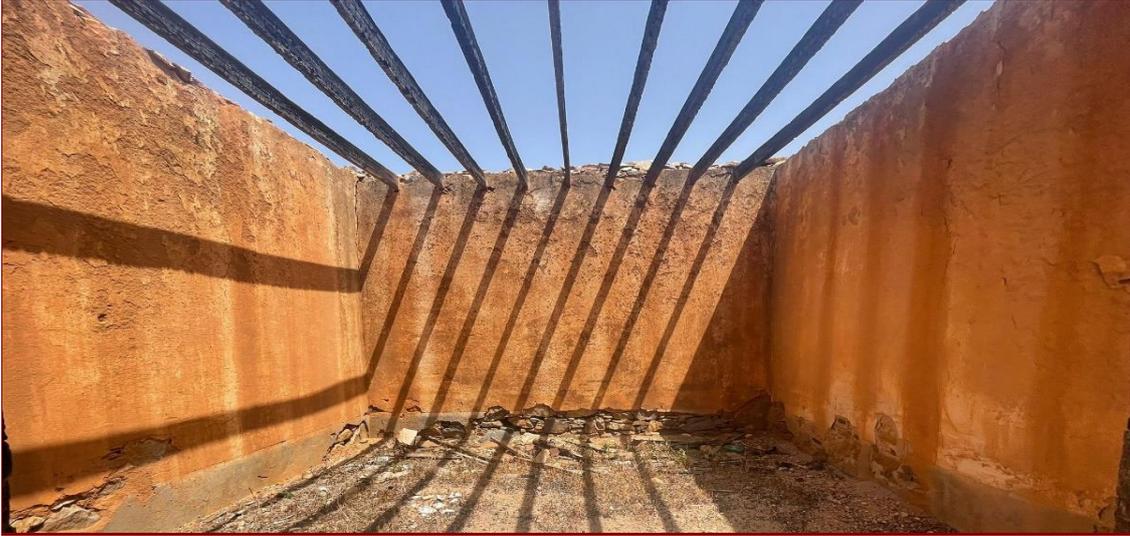
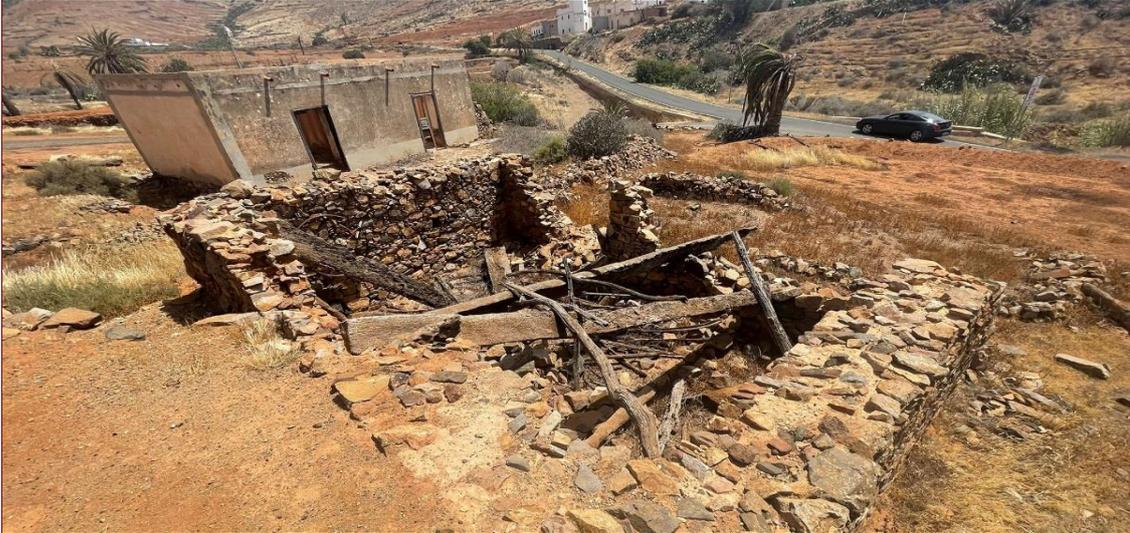
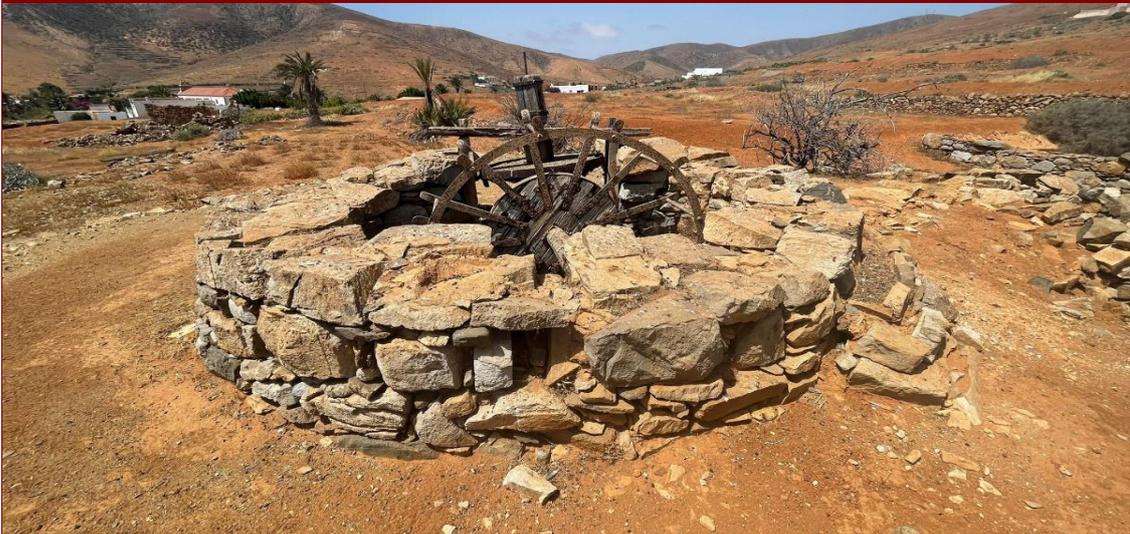
FOTOGRAFÍAS DE INTERIOR

DATOS RELATIVOS A LA CONSERVACIÓN
Estado de conservación
Muy malo
Intervenciones
No se aprecian añadidos posteriores a la edificación original.
Elementos perdidos
Estancia de la cocina. Tramos de muros. Las cubiertas. Todas las carpinterías.
Elementos discordantes
No presenta elementos discordantes.
Patologías
Producidas por elementos externos.
Riesgos
Riesgo de desprendimientos y/o derrumbes.
INFORMACIÓN ADICIONAL
Valor o potencialidad informativa de la construcción
No consta
Valor o potencialidad arqueológica del subsuelo
No consta

Se deberán utilizar materiales acordes a los existentes en la edificación original.

Se prohíbe cualquier tipo de intervención o uso de material que distorsione la identidad de la construcción.

Se permite la apertura de huecos de ventana en el caso que sea necesario por necesidad de ventilación e iluminación, respetando la verticalidad de los huecos existentes en la edificación.

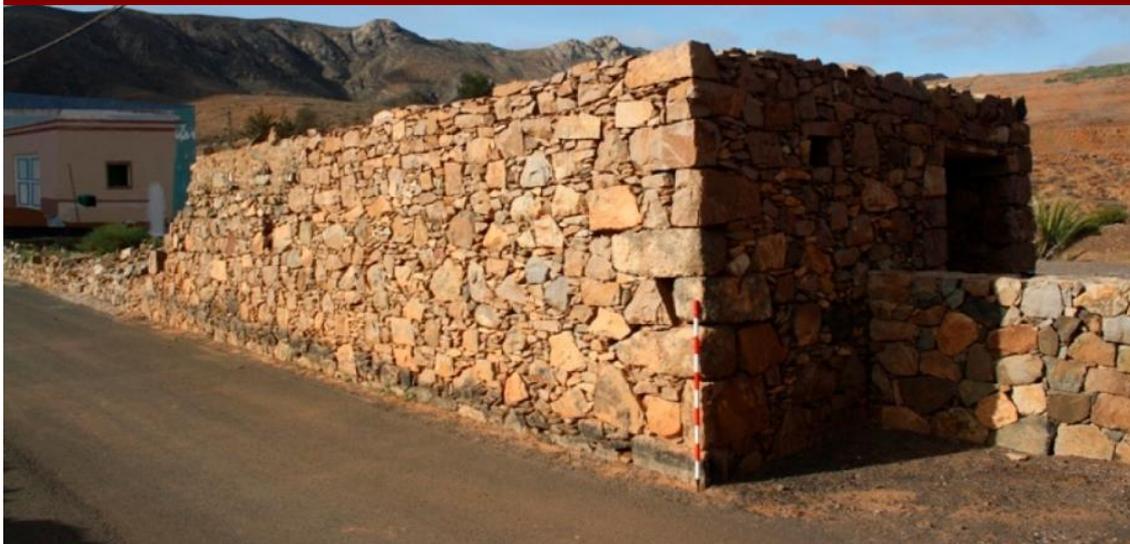
FOTOGRAFÍA FACHADA PRINCIPAL

DESCRIPCIÓN DEL INMUEBLE
DESCRIPCIÓN GENERAL Y DE DETALLES, ORIENTACIÓN Y COMPOSICIÓN
El conjunto está compuesto por una estancia (de la que sólo se aprecian los cimientos) y una gañanía, con el pesebre situado en el paramento norte. Se aprecian cimientos que llegan hasta las nuevas celdas de los peregrinos, que podrían ser de un estanque.
TIPOLOGÍA DE PLANTA
Edificio de planta oblonga con fachada orientada al norte.
CUBIERTA
Los paramentos de la gañanía son de mampostería de piedra, ripio, y adobe.
SISTEMA CONSTRUCTIVO
La cubierta de la gañanía es a un agua, realizadas con vigas de madera, cañas y torta de remate. La de la estancia no se conserva.
ELEMENTOS Y DEPENDENCIAS AUXILIARES
Una gañanía y lo que podría ser un estanque, pero totalmente enterrado.
DATOS HISTÓRICOS
No constan

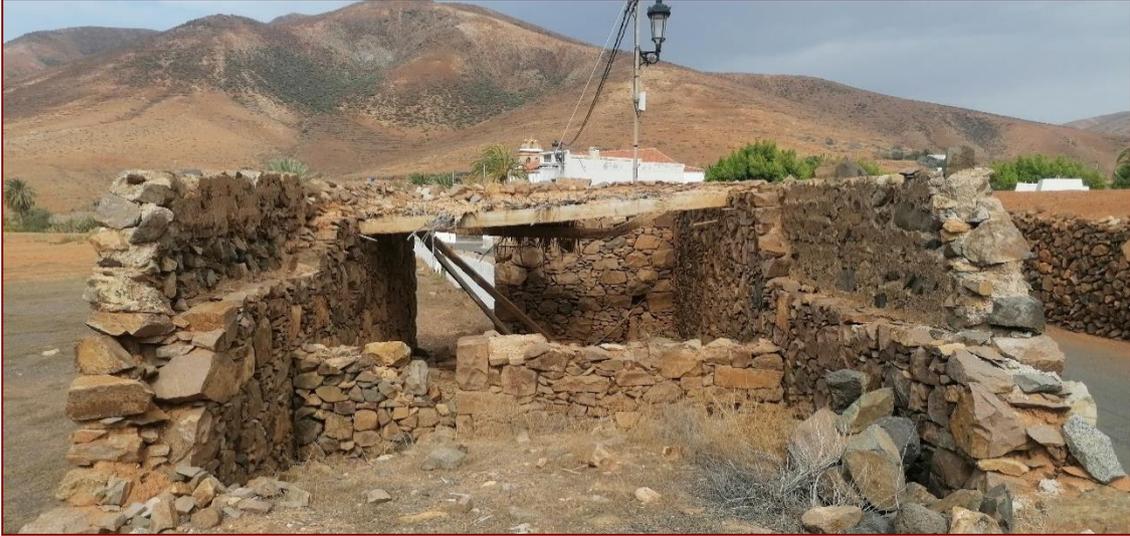
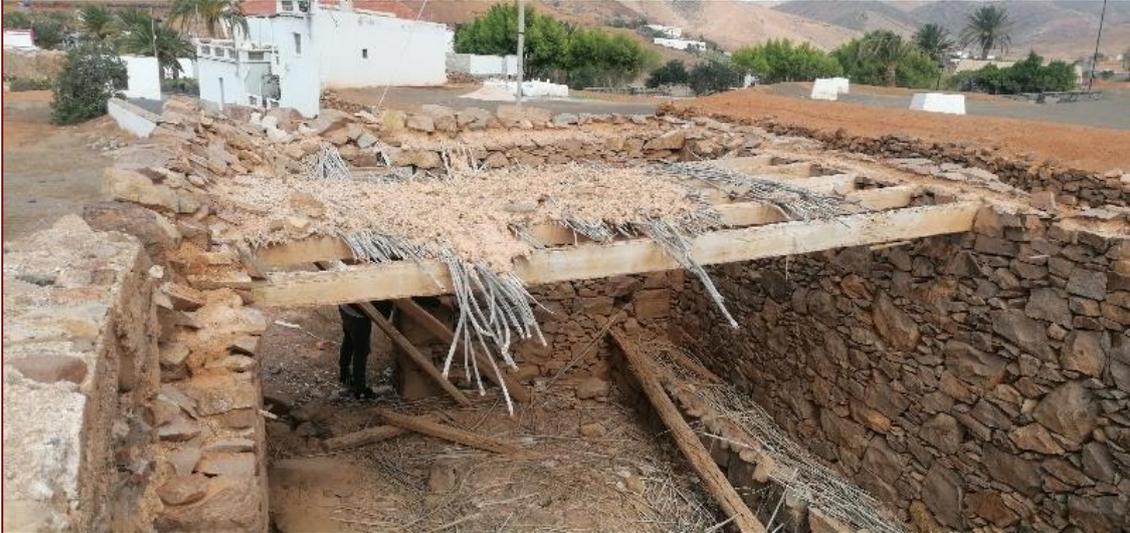
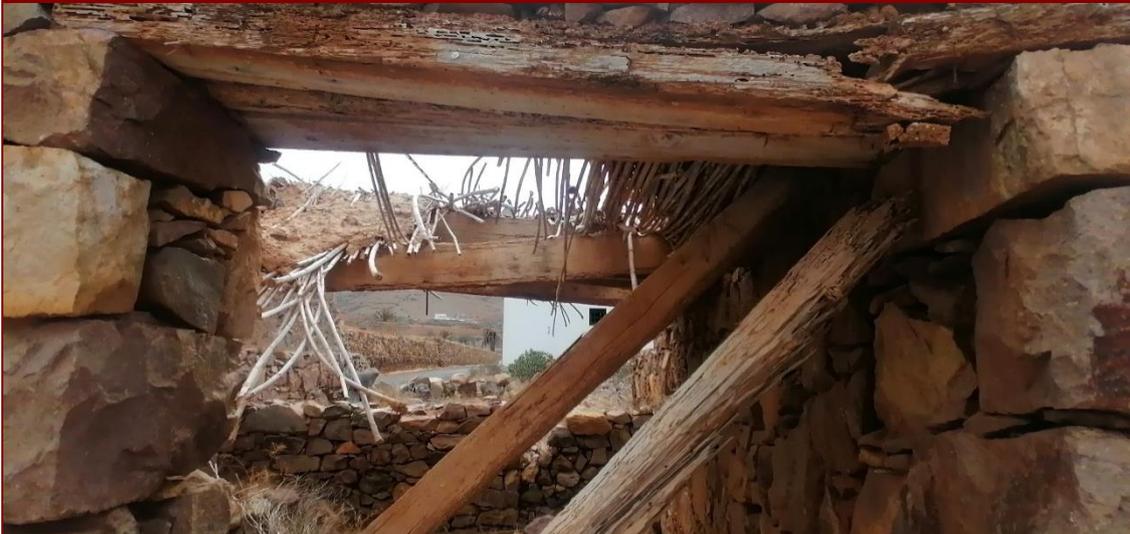
FOTOGRAFÍAS DE INTERIOR

DATOS RELATIVOS A LA CONSERVACIÓN
Estado de conservación
Muy malo
Intervenciones
No se aprecian añadidos posteriores a la edificación original.
Elementos perdidos
La estancia, sólo queda la gañanía. La cubierta de la gañanía.
Elementos discordantes
No presenta elementos discordantes.
Patologías
Derivadas de la antigüedad de la edificación.
Riesgos
Riesgo de desprendimientos y/o derrumbes.
INFORMACIÓN ADICIONAL
Valor o potencialidad informativa de la construcción
No consta
Valor o potencialidad arqueológica del subsuelo
No consta

Se deberán utilizar materiales acordes a los existentes en la edificación original.

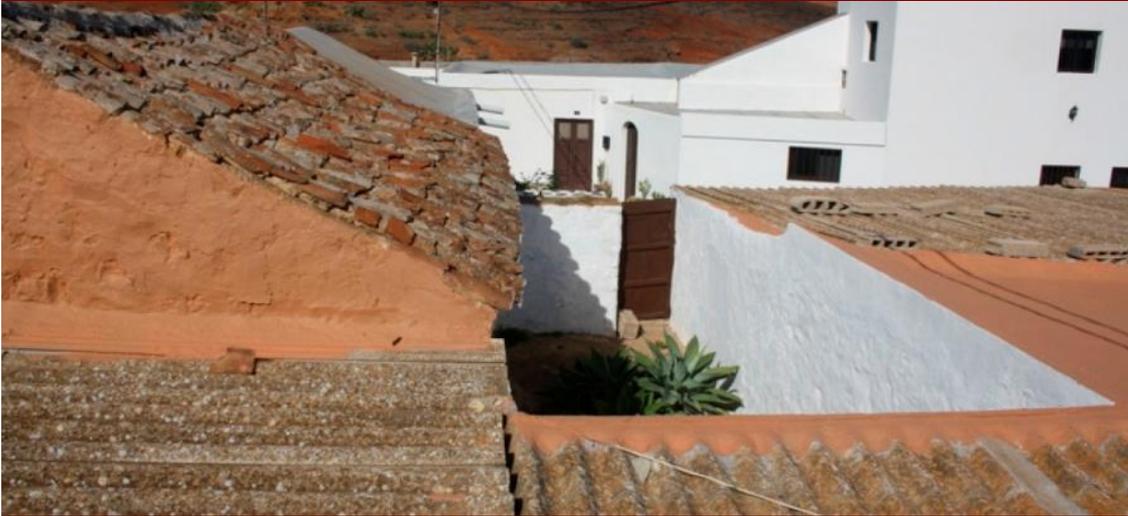
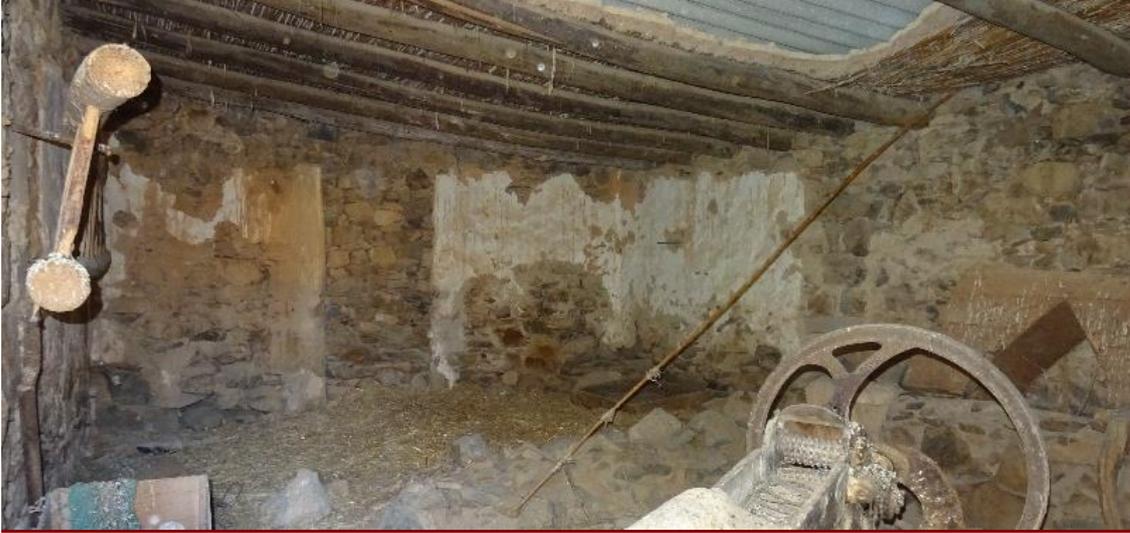
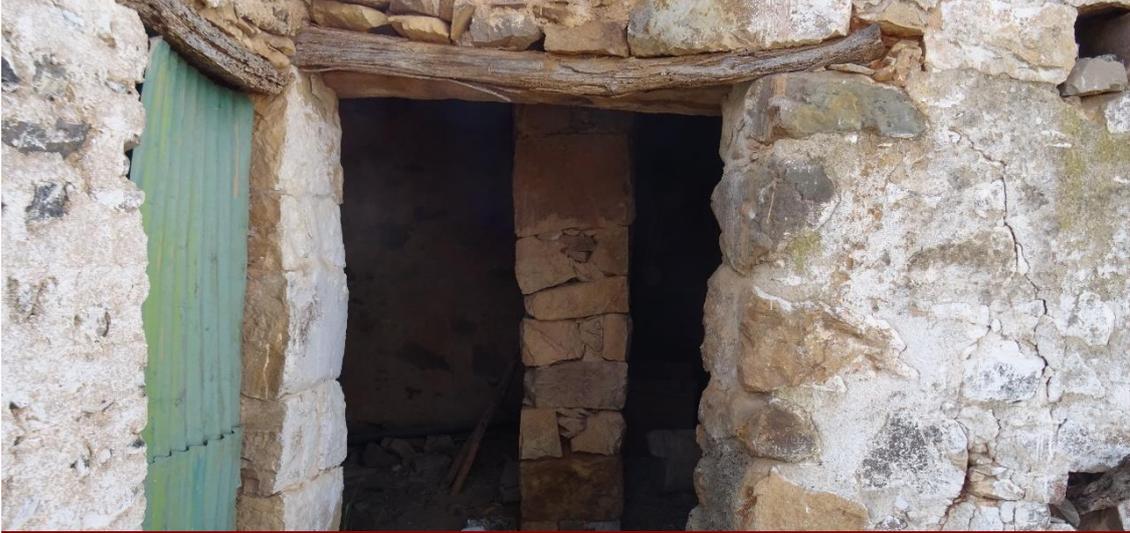
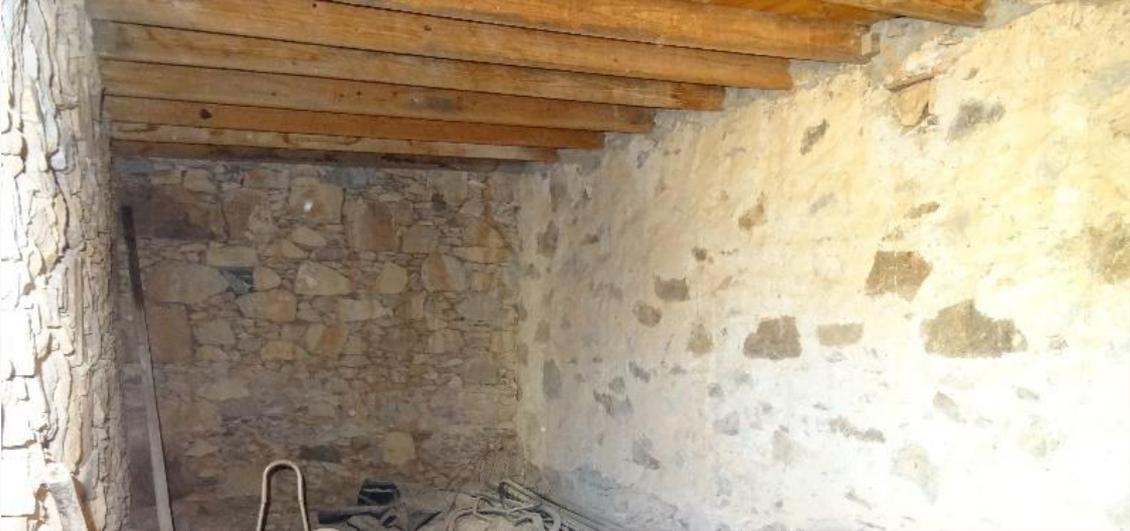
FOTOGRAFÍAS DE INTERIOR

DATOS RELATIVOS A LA CONSERVACIÓN	
Estado de conservación	Malo
Intervenciones	Tienen añadidos posteriores.
Elementos perdidos	Tramos de cubierta.
Elementos discordantes	Tramos de cubierta con planchas de fibrocemento.
Patologías	Derivadas de la antigüedad de la edificación. Producidas por elementos externos.
Riesgos	Riesgo de desprendimientos y/o derrumbes.
INFORMACIÓN ADICIONAL	
Valor o potencialidad informativa de la construcción	No consta
Valor o potencialidad arqueológica del subsuelo	No consta

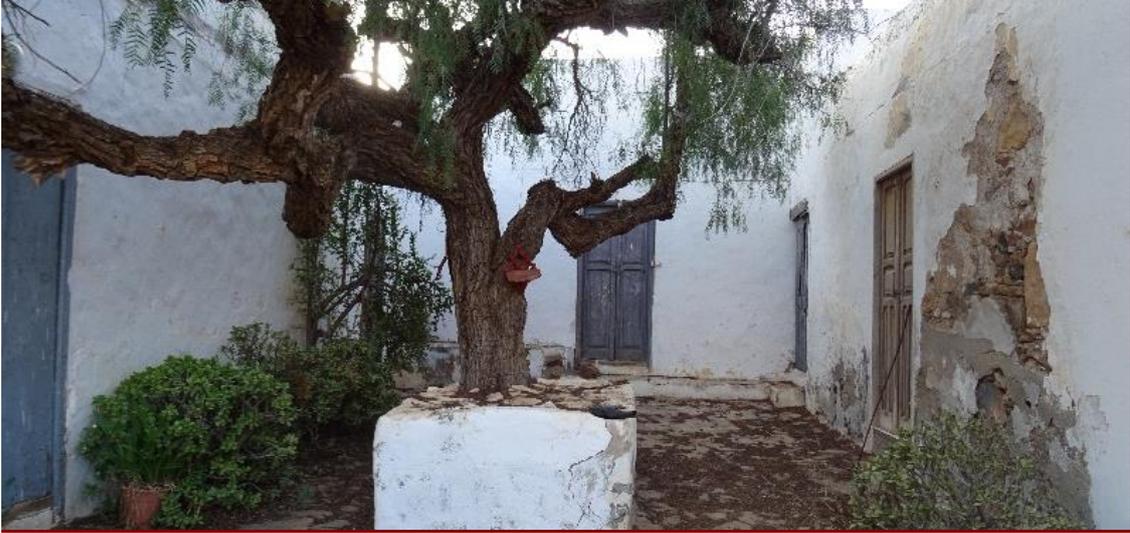
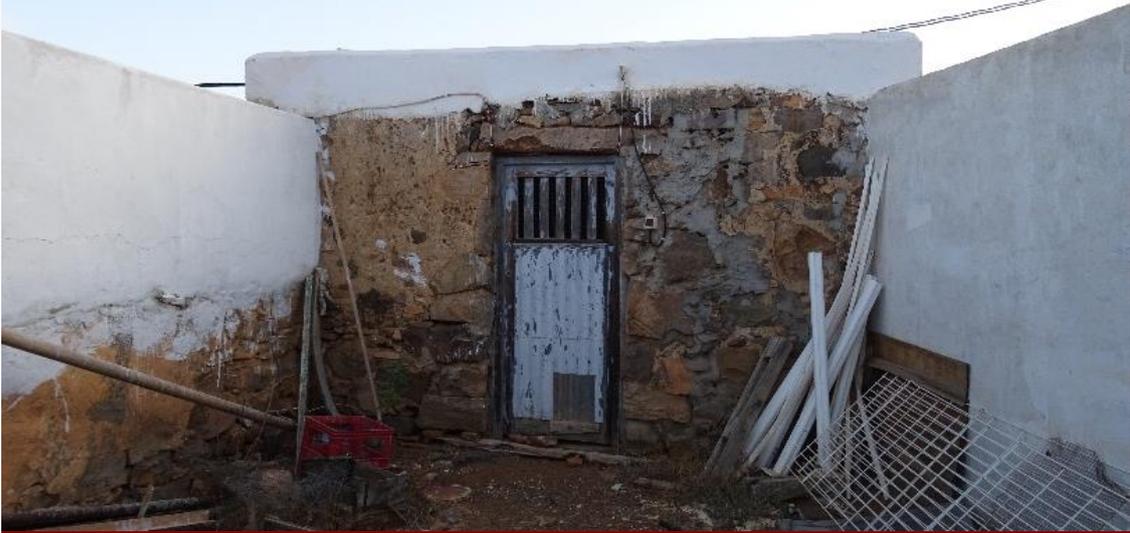
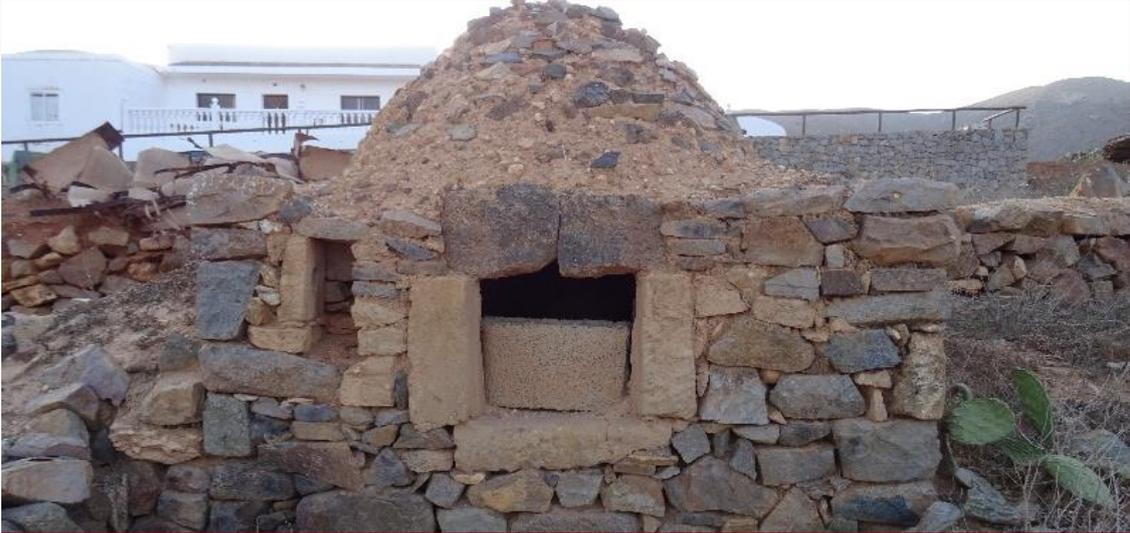
FOTOGRAFÍAS DE INTERIOR

DATOS RELATIVOS A LA CONSERVACIÓN	
Estado de conservación	Malo
Intervenciones	Se ha añadido un volumen en la zona sur.
Elementos perdidos	Las cubiertas originales con vigas, tilla y torta de remate.
Elementos discordantes	Nuevas cubiertas realizadas con planchas de fibrocemento.
Patologías	Derivadas de la antigüedad de la edificación. Producidas por elementos externos.
Riesgos	Riesgo de desprendimientos y/o derrumbes.
INFORMACIÓN ADICIONAL	
Valor o potencialidad informativa de la construcción	No consta
Valor o potencialidad arqueológica del subsuelo	No consta

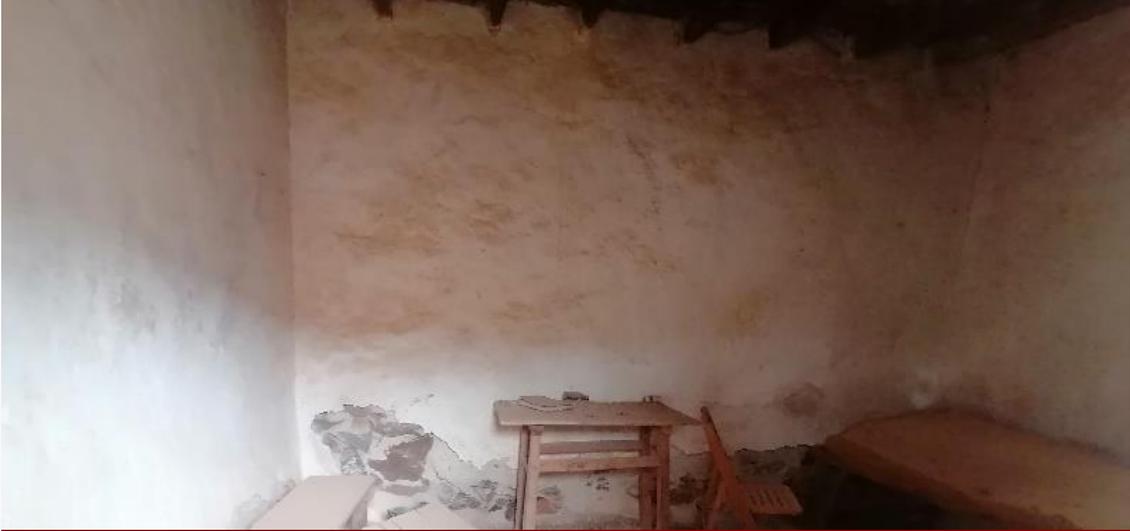
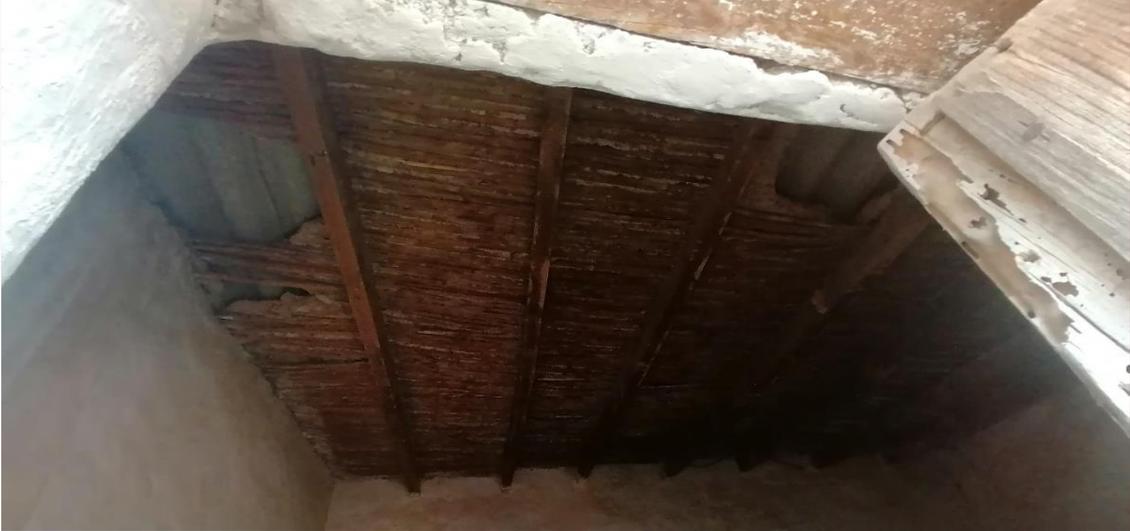
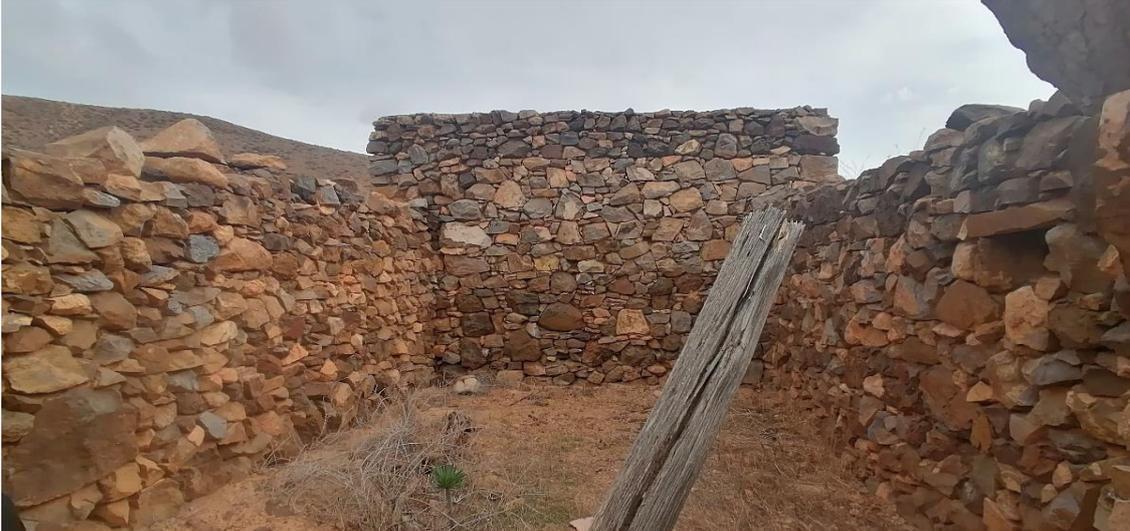
FOTOGRAFÍAS DE INTERIOR

DATOS RELATIVOS A LA CONSERVACIÓN	
Estado de conservación	Malo
Intervenciones	No se aprecian añadidos posteriores a la edificación original.
Elementos perdidos	Tramos de cubierta.
Elementos discordantes	Tramos de cubierta con planchas de fibrocemento.
Patologías	Derivadas de la antigüedad de la edificación.
Riesgos	Riesgo de desprendimientos y/o derrumbes.
INFORMACIÓN ADICIONAL	
Valor o potencialidad informativa de la construcción	No consta
Valor o potencialidad arqueológica del subsuelo	No consta

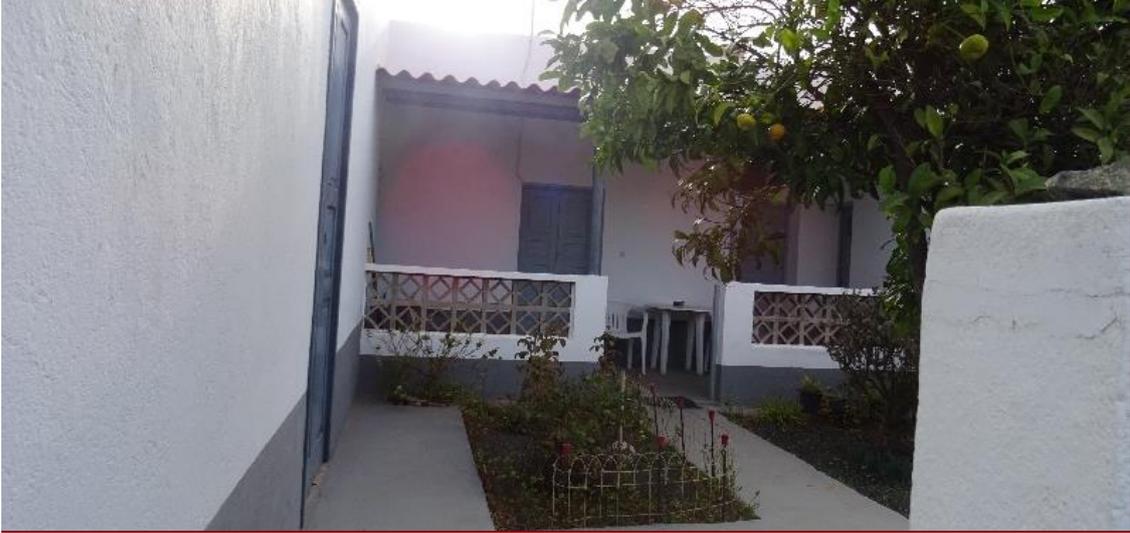
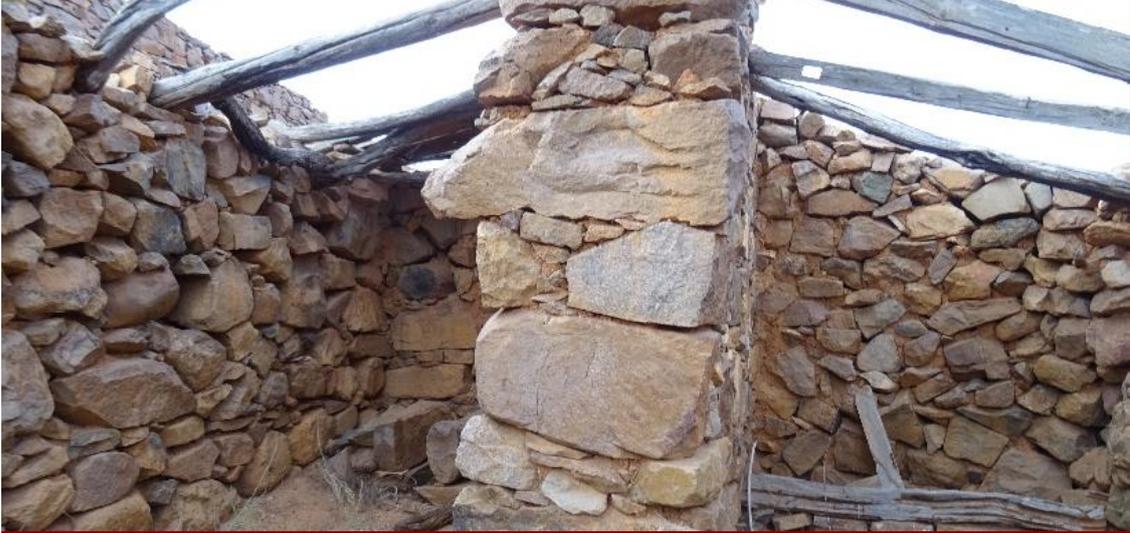
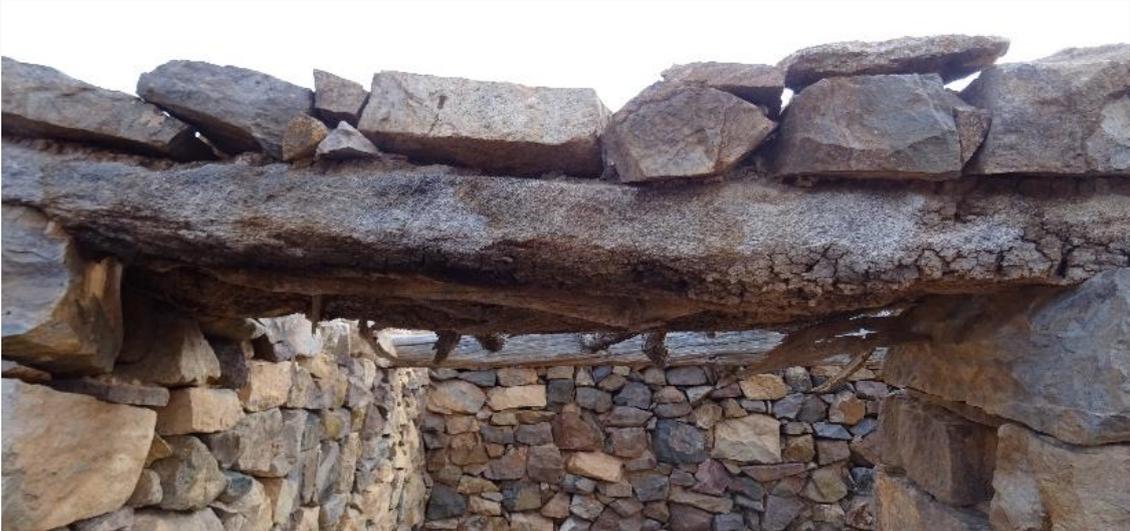
FOTOGRAFÍAS DE INTERIOR

DATOS RELATIVOS A LA CONSERVACIÓN
Estado de conservación
Regular
Intervenciones
Se han realizado obras de mantenimiento y conservación en fachadas y cubierta del conjunto norte. El conjunto sur se encuentra en muy mal estado.
Elementos perdidos
Tramos de cubierta.
Elementos discordantes
No presenta elementos discordantes.
Patologías
No se observan a simple vista.
Riesgos
No presenta.
INFORMACIÓN ADICIONAL
Valor o potencialidad informativa de la construcción
No consta
Valor o potencialidad arqueológica del subsuelo
No consta

Se deberán modificar las gárgolas según premisas del lenguaje arquitectónico.
Se deberán utilizar materiales acordes a los existentes en la edificación original.
Se prohíbe cualquier tipo de intervención o uso de material que distorsione la identidad de la construcción.
Se permite la apertura de huecos de ventana en el caso que sea necesario por necesidad de ventilación e iluminación, respetando la verticalidad de los huecos existentes en la edificación.

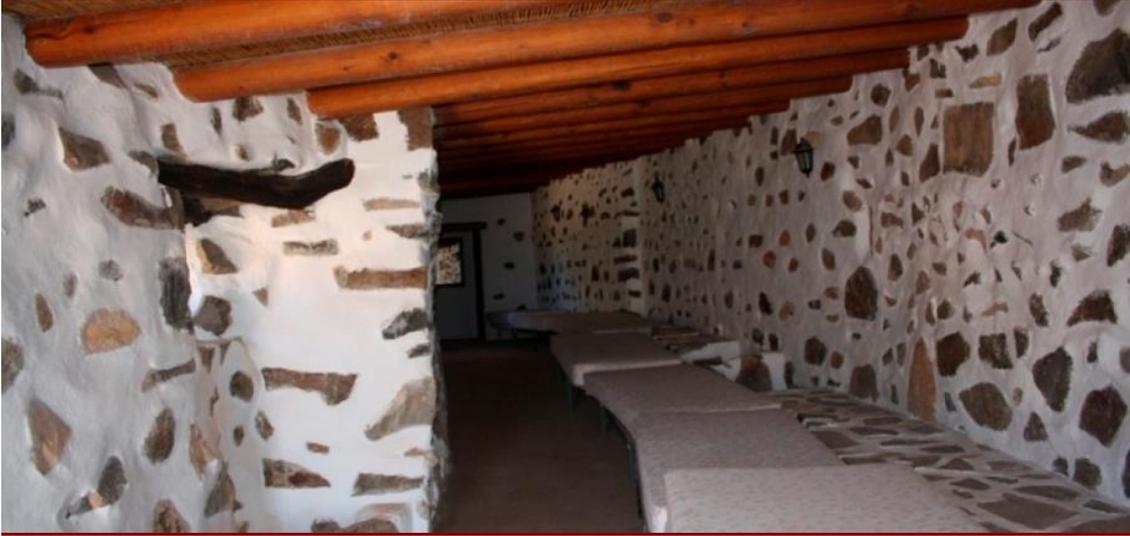
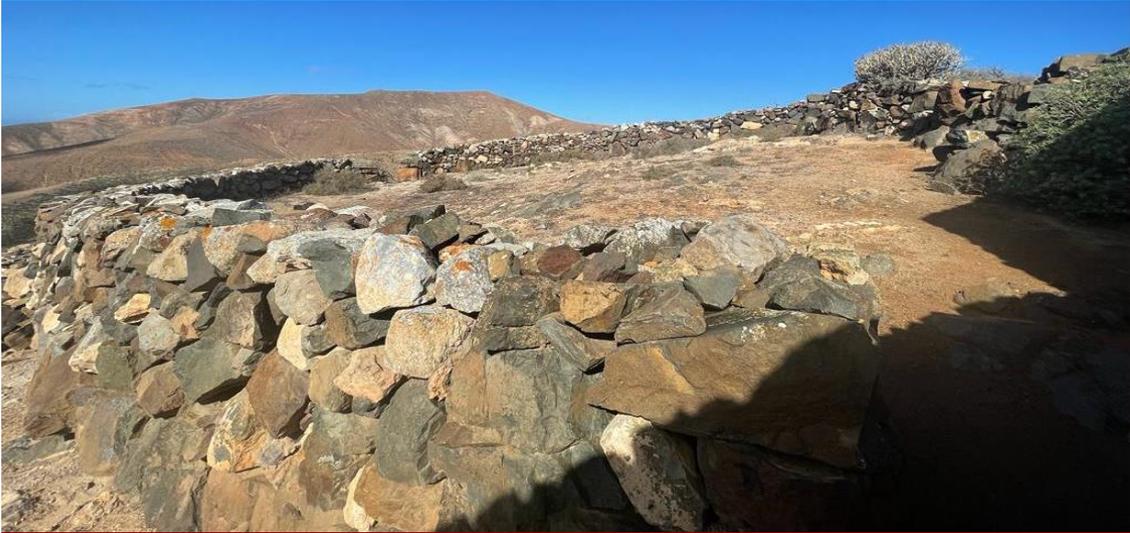
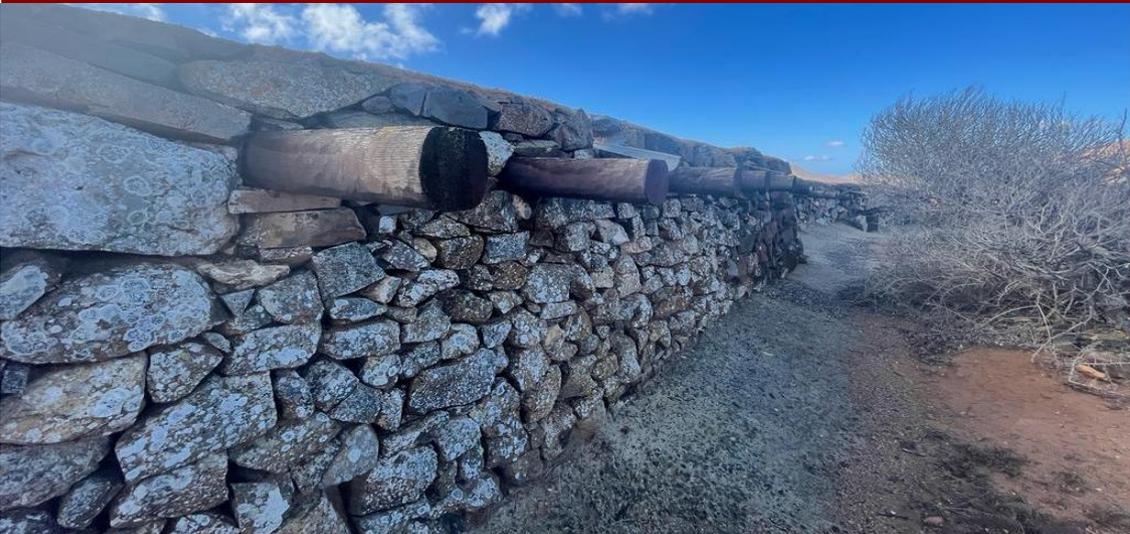
FOTOGRAFÍAS DE INTERIOR

DATOS RELATIVOS A LA CONSERVACIÓN	
Estado de conservación	Bueno
Intervenciones	Se han realizado obras de rehabilitación tanto en el interior como en el exterior.
Elementos perdidos	No se observan pérdidas de elementos esenciales.
Elementos discordantes	No presenta elementos discordantes.
Patologías	No se observan a simple vista.
Riesgos	No presenta.
INFORMACIÓN ADICIONAL	
Valor o potencialidad informativa de la construcción	No consta
Valor o potencialidad arqueológica del subsuelo	No consta

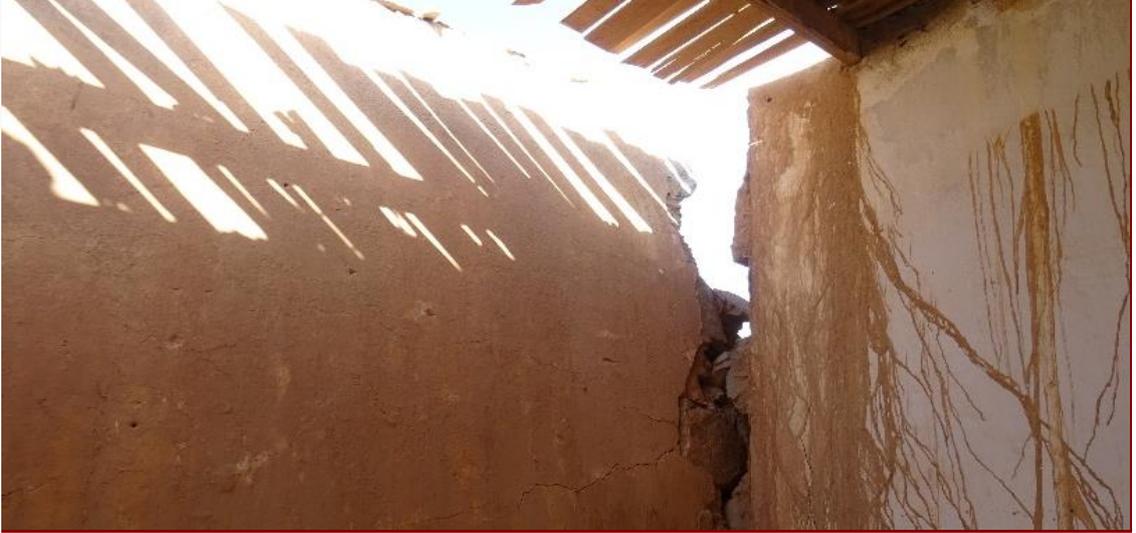
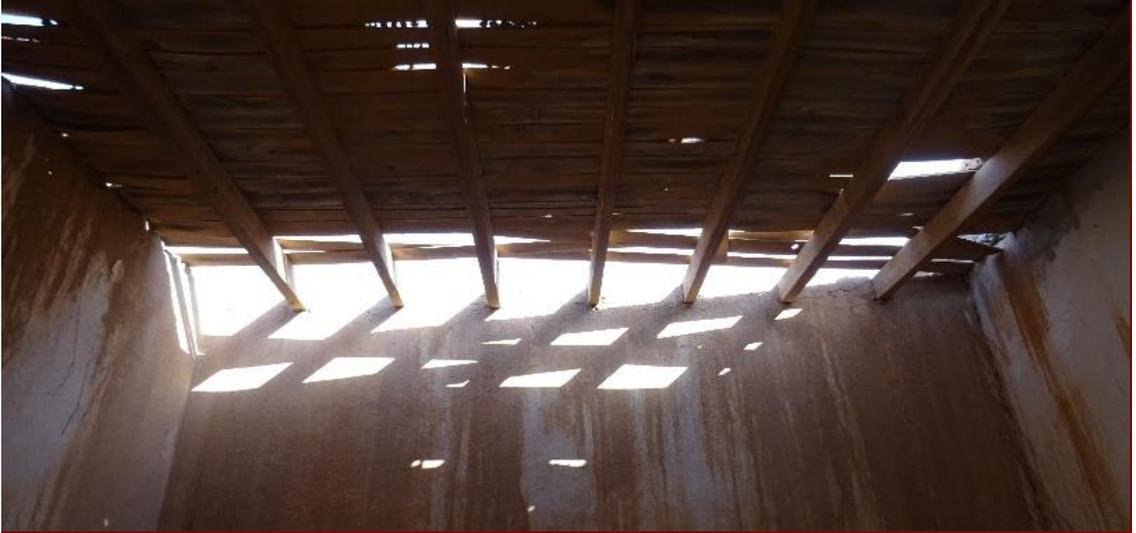
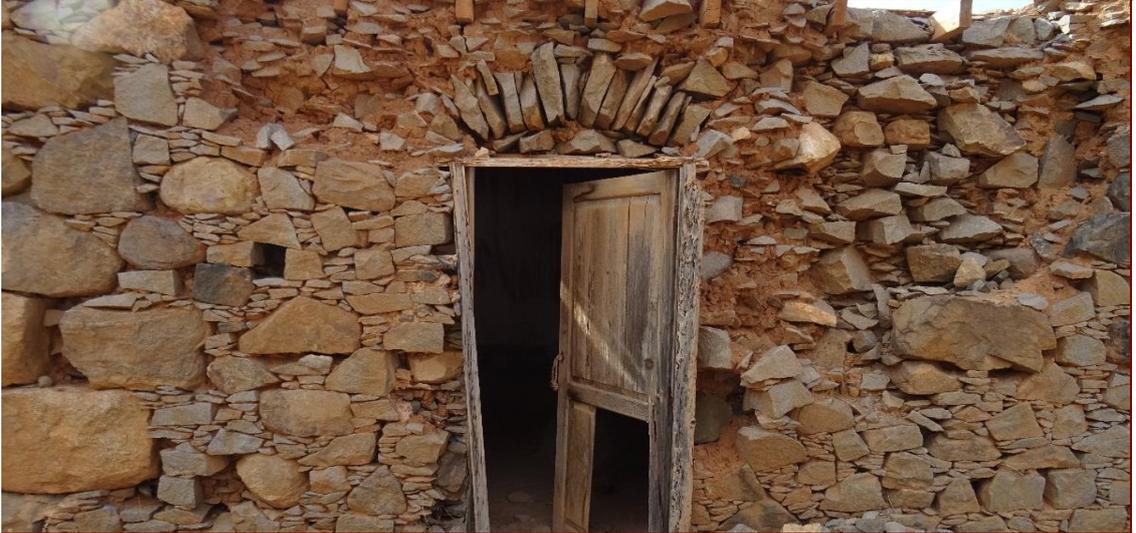
FOTOGRAFÍAS DE INTERIOR

DATOS RELATIVOS A LA CONSERVACIÓN
Estado de conservación
Malo
Intervenciones
Tienen añadidos posteriores.
Elementos perdidos
Tramos de muro. Tilla y torta de remate en tramos de cubiertas. Parte de las carpinterías.
Elementos discordantes
No presenta elementos discordantes.
Patologías
Derivadas de la antigüedad de la edificación.
Riesgos
Riesgo de desprendimientos y/o derrumbes.
INFORMACIÓN ADICIONAL
Valor o potencialidad informativa de la construcción
No consta
Valor o potencialidad arqueológica del subsuelo
No consta
