CATÁLOGO DE PROTECCIÓN DE BIENES DEL INVENTARIO DEL PATRIMONIO ARQUITECTÓNICO DE BETANCURIA

TOMO I
(AR001-AR051)

Ayuntamiento de
Betancuria

FECHA: OCTUBRE DE 2023

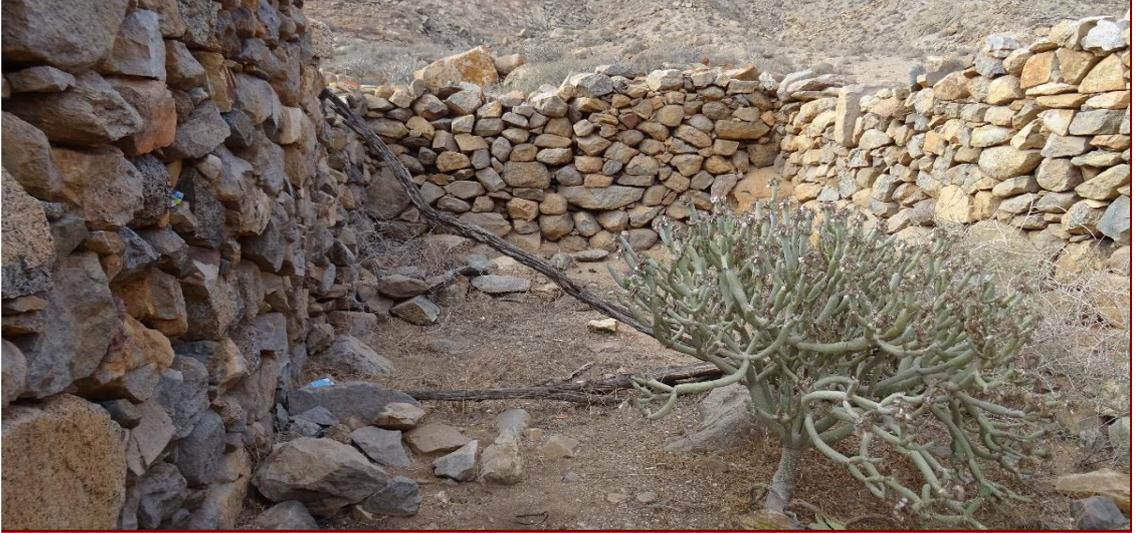
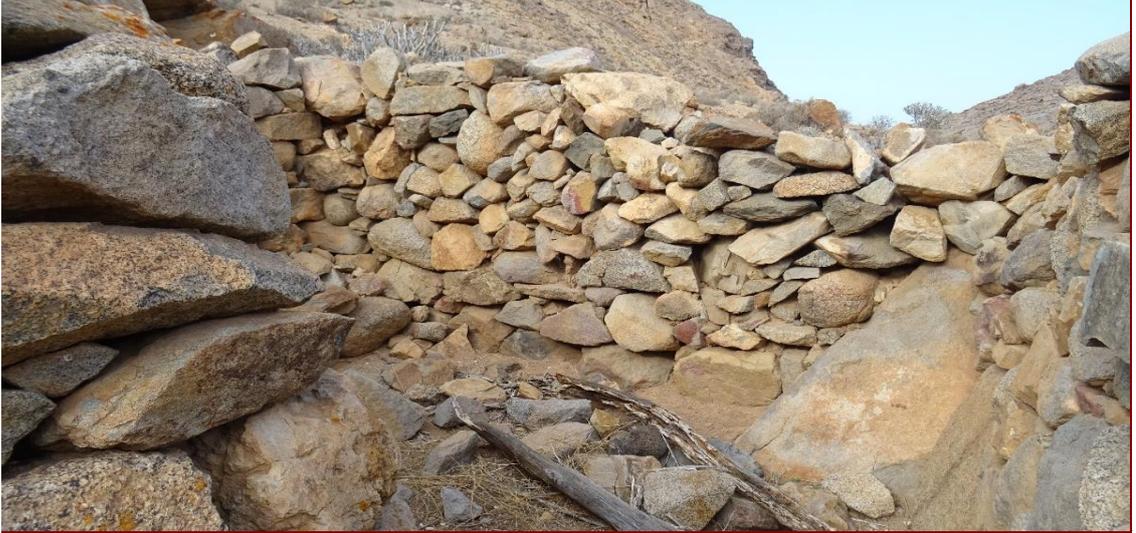
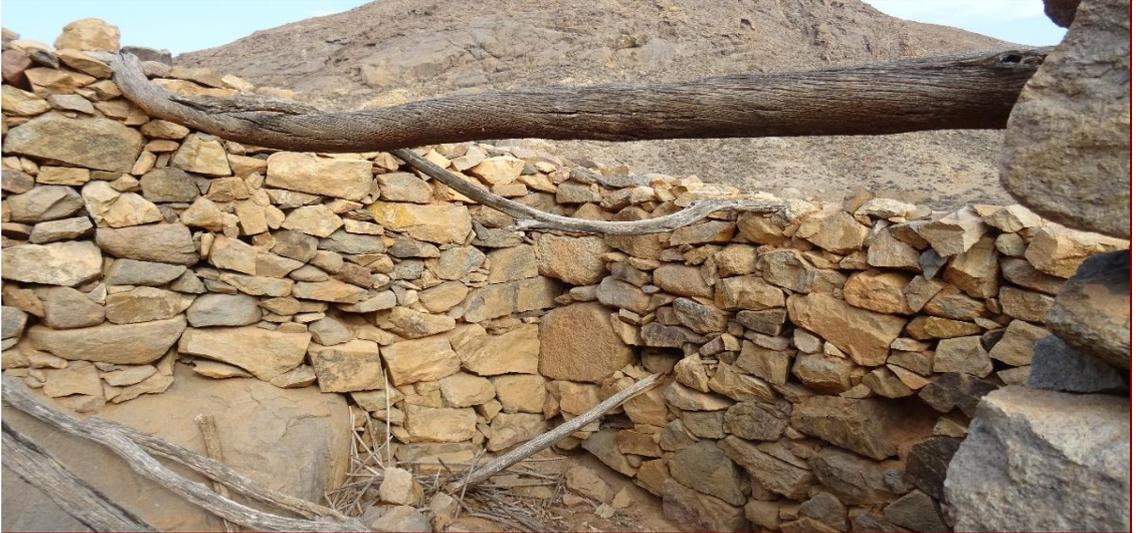
FOTOGRAFÍAS DE INTERIOR

DATOS RELATIVOS A LA CONSERVACIÓN	
Estado de conservación	Malo
Intervenciones	No se aprecian añadidos posteriores a la edificación original.
Elementos perdidos	La cubierta.
Elementos discordantes	No presenta elementos discordantes.
Patologías	Derivadas de la antigüedad de la edificación.
Riesgos	Riesgo de desprendimientos y/o derrumbes.
INFORMACIÓN ADICIONAL	
Valor o potencialidad informativa de la construcción	No consta
Valor o potencialidad arqueológica del subsuelo	No consta

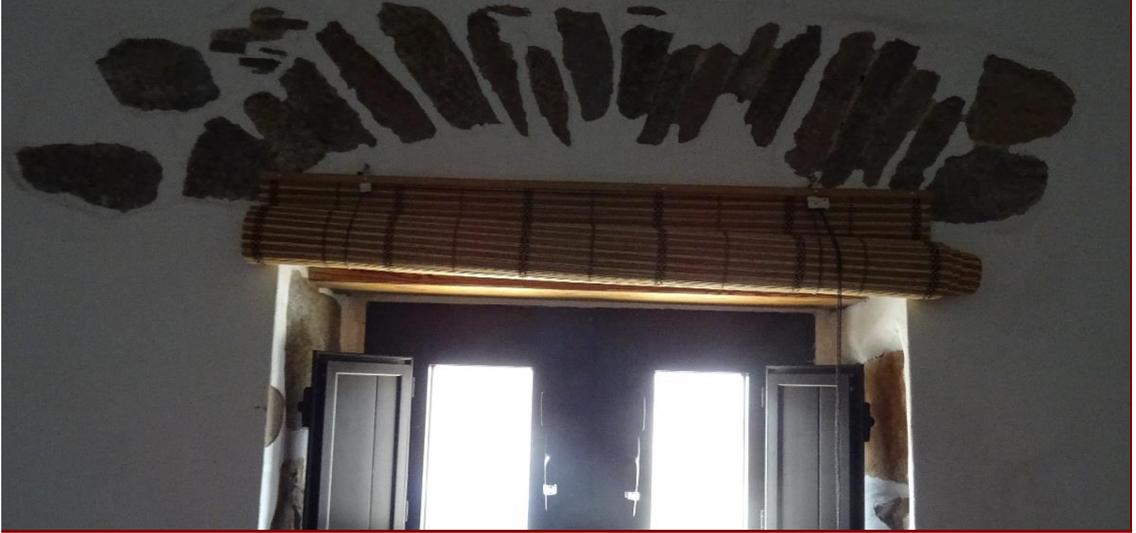
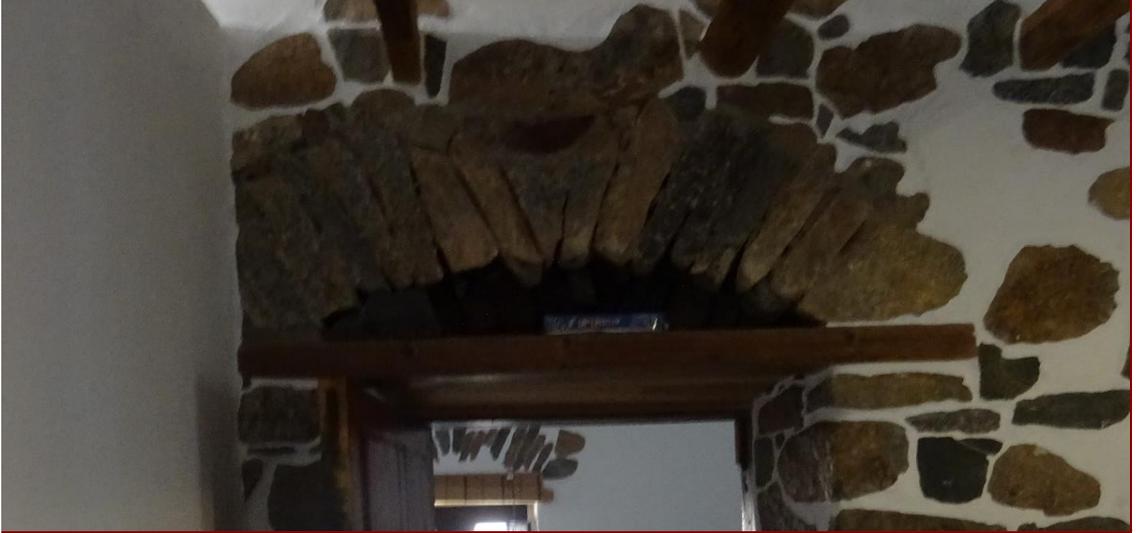
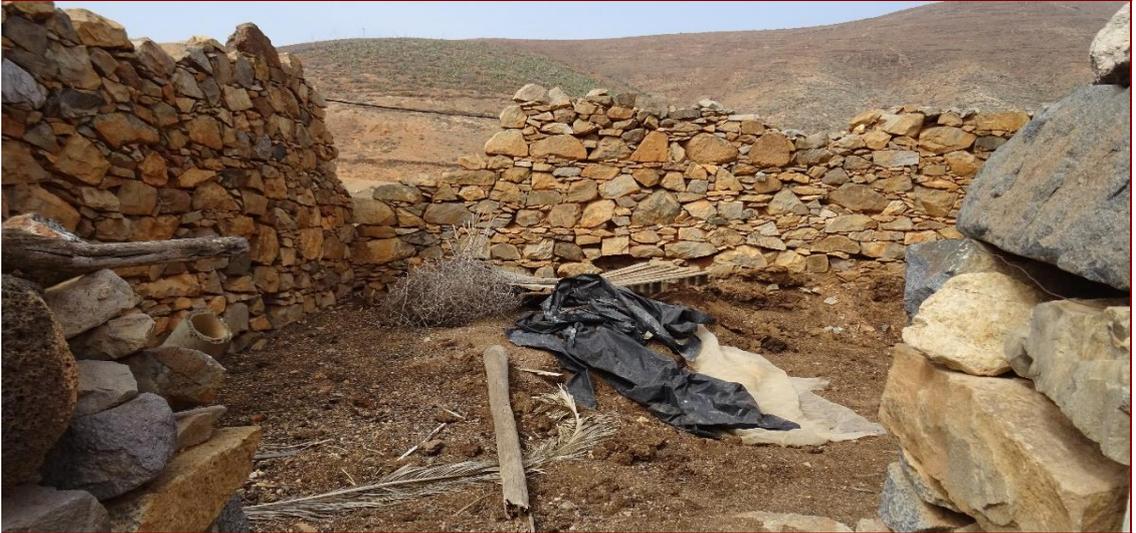
FOTOGRAFÍAS DE INTERIOR

DATOS RELATIVOS A LA CONSERVACIÓN	
Estado de conservación	Bueno
Intervenciones	El volumen principal y el patio han sido rehabilitados.
Elementos perdidos	No se aprecian
Elementos discordantes	Volumen añadido. Cubierta a dos aguas y teja envejecida artificialmente. Cornisa sobre ventana. Canalones.
Patologías	No se observan a simple vista.
Riesgos	No presenta.
INFORMACIÓN ADICIONAL	
Valor o potencialidad informativa de la construcción	No consta
Valor o potencialidad arqueológica del subsuelo	No consta

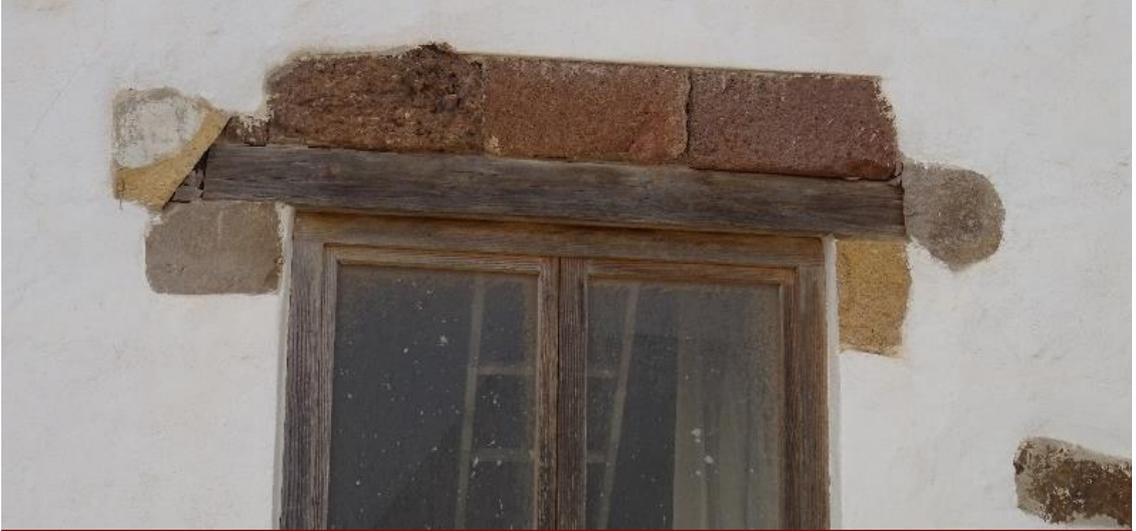
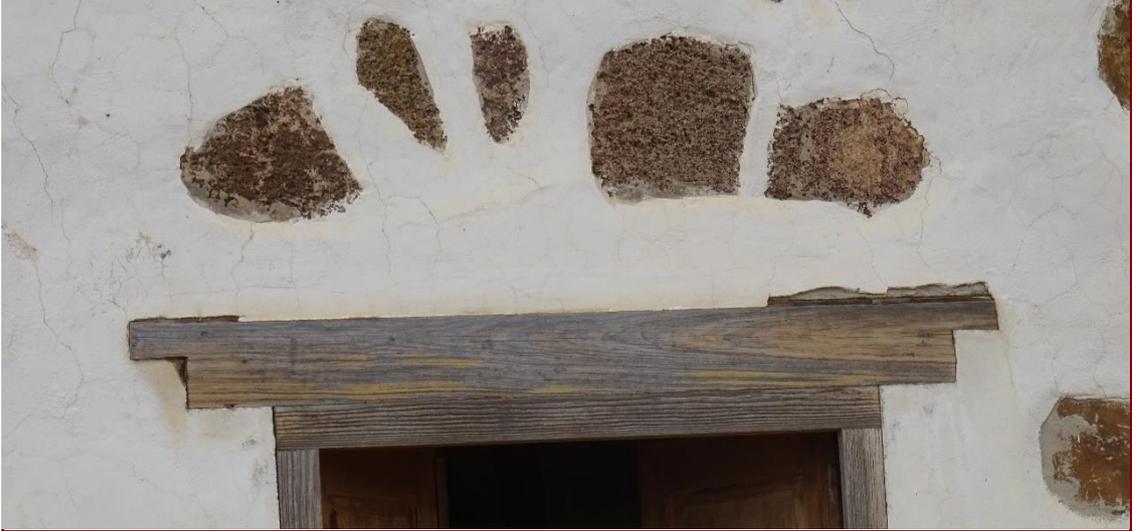
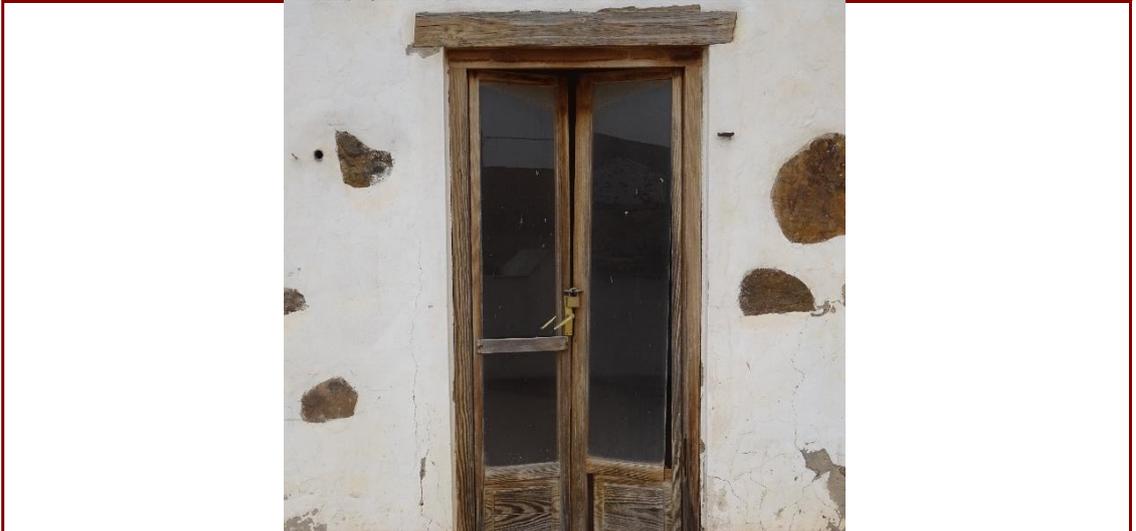
DATOS RELATIVOS A LA CONSERVACIÓN	
Estado de conservación	Regular
Intervenciones	Tienen añadidos posteriores.
Elementos perdidos	No se observan pérdidas de elementos esenciales.
Elementos discordantes	Descarnado ornamental de los muros ajeno al lenguaje.
Patologías	Derivadas de la antigüedad de la edificación. Producidas por elementos externos.
Riesgos	No presenta.
INFORMACIÓN ADICIONAL	
Valor o potencialidad informativa de la construcción	No consta
Valor o potencialidad arqueológica del subsuelo	No consta

Investigación - Valorización - Mantenimiento - Conservación - Consolidación - Restauración - Rehabilitación.

Se deberán utilizar materiales acordes a los existentes en la edificación original.

Se prohíbe cualquier tipo de intervención o uso de material que distorsione la identidad de la construcción.

Se permite la apertura de huecos de ventana en el caso que sea necesario por necesidad de ventilación e iluminación, respetando la verticalidad de los huecos existentes en la edificación.

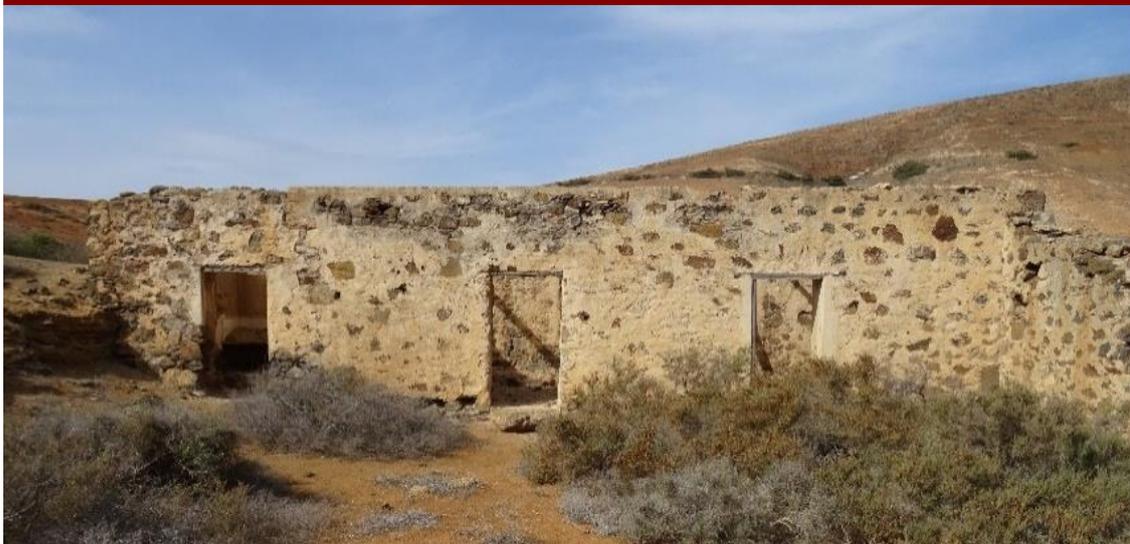
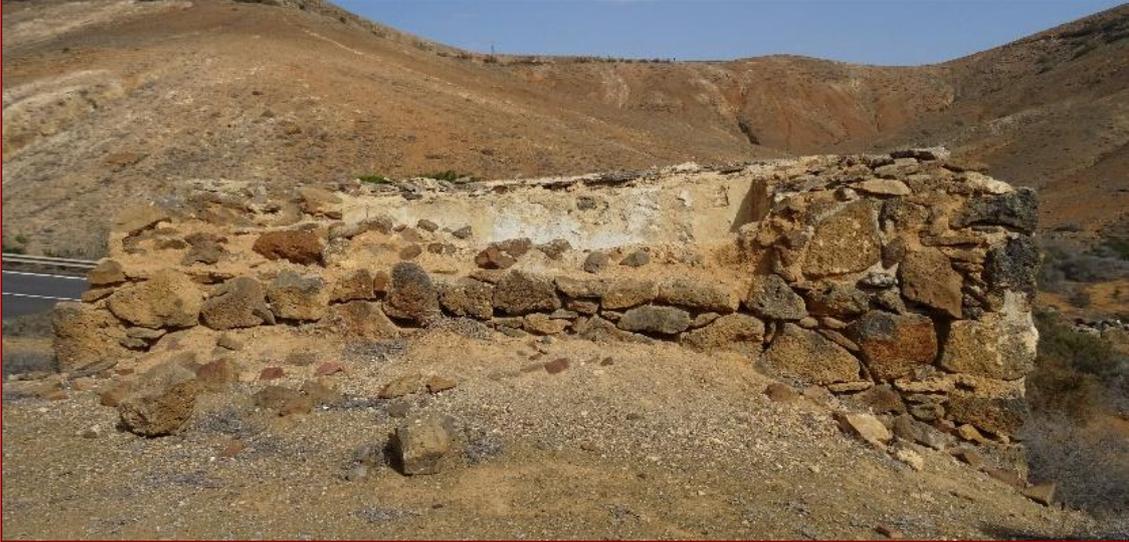
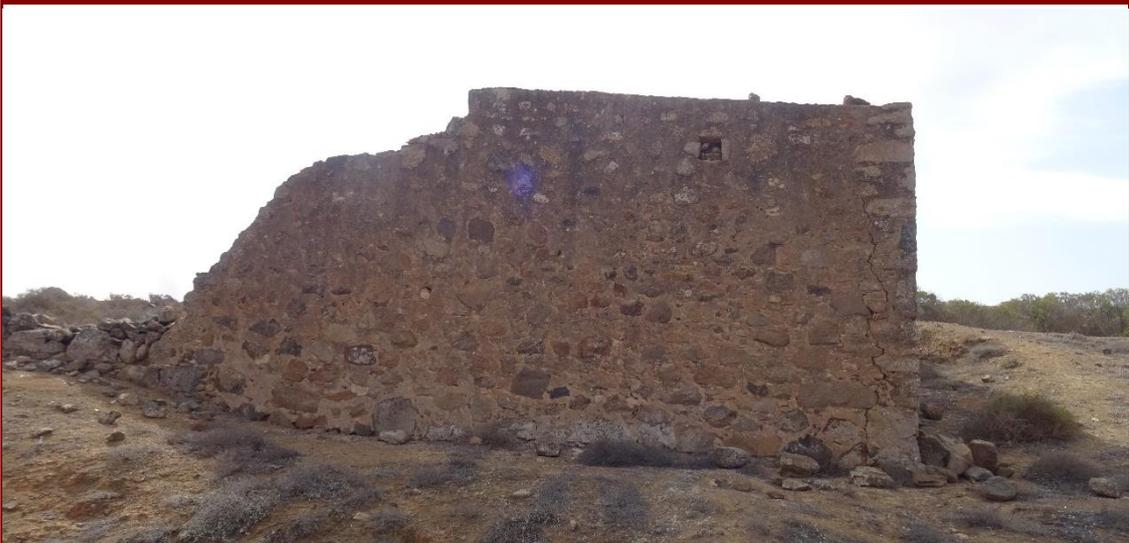
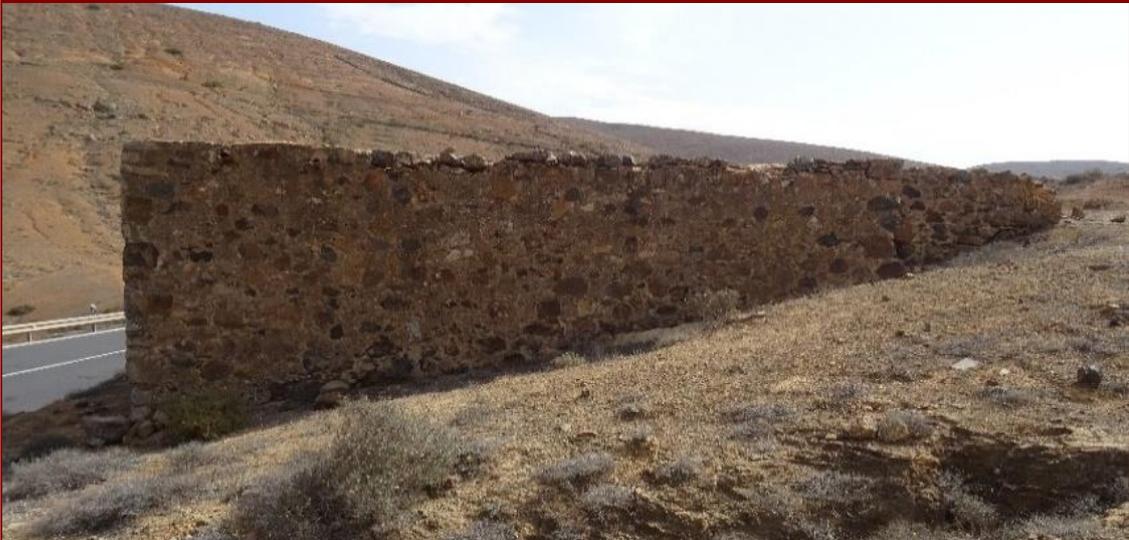
FOTOGRAFÍA FACHADA PRINCIPAL

Edificación representativa de la arquitectura rural tradicional canaria. Presenta fachadas con predominio del paramento ciego uno de ellos enterrado en la ladera. Su fachada principal se compone con tres huecos con cierta simetría y en disposición ordenada y regularizados. El conjunto está formado por tres dependencias, con un muro de medianero al norte. La estancia situada más al sur es la cocina, con un poyo adosado a su paramento norte, cuya base es de mampostería, pero ha sido alterada con cemento y azulejos.

los muros son de piedra y ripio, con encalado exterior de mortero de cal y arena, y encalado interior de torta, excepto la cocina que es de cal y arena.

Los paramentos presentan en las esquinas bloques de cantería sin labrar, y en la trasera de la casa muestra gárgolas con tejas enfrentadas.

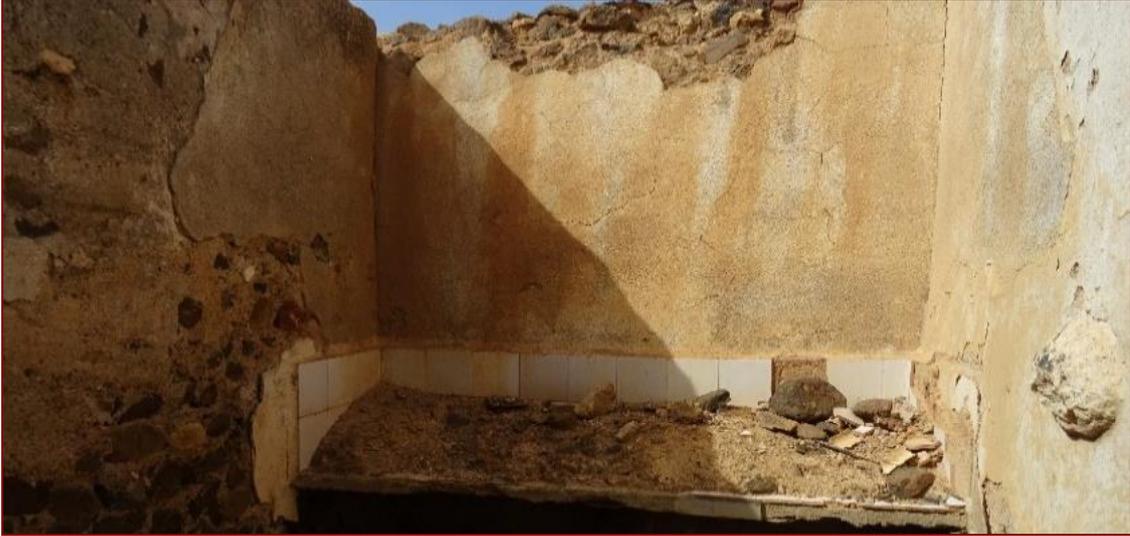
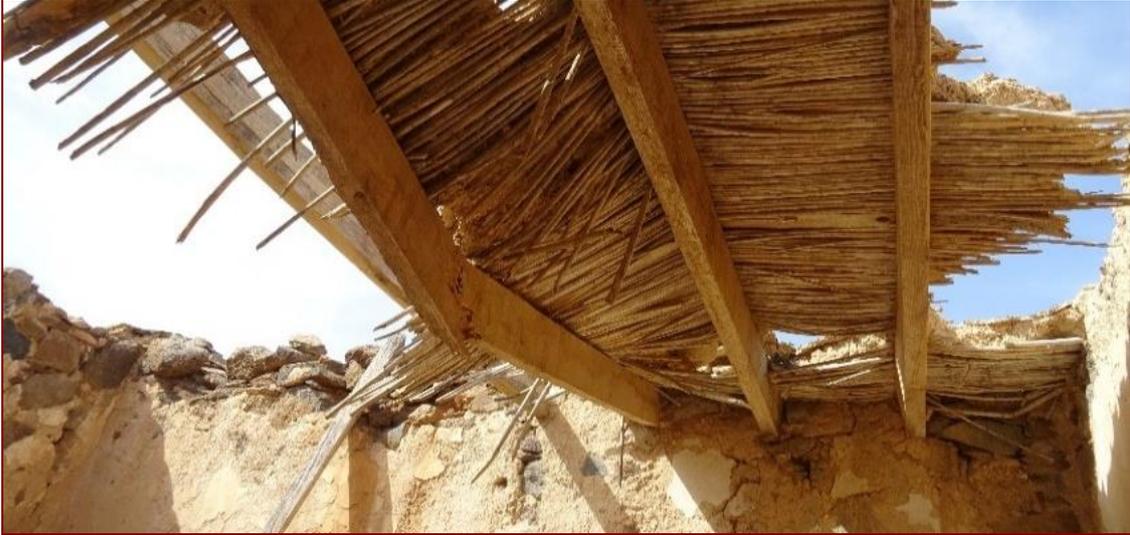
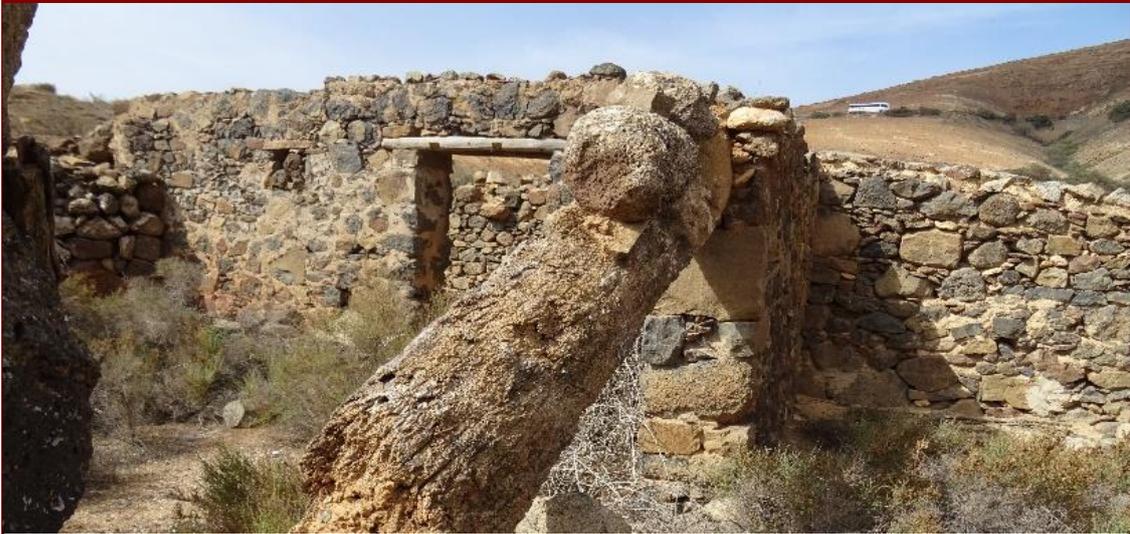
DATOS RELATIVOS A LA CONSERVACIÓN	
Estado de conservación	Malo
Intervenciones	No se aprecian añadidos posteriores a la edificación original.
Elementos perdidos	Cubiertas y carpinterías.
Elementos discordantes	No presenta elementos discordantes.
Patologías	Derivadas de la antigüedad de la edificación.
Riesgos	Riesgo de desprendimientos y/o derrumbes.
INFORMACIÓN ADICIONAL	
Valor o potencialidad informativa de la construcción	No consta
Valor o potencialidad arqueológica del subsuelo	No consta

Investigación - Valorización - Mantenimiento - Conservación - Consolidación - Restauración - Rehabilitación- Reconstrucción.

Se deberán utilizar materiales acordes a los existentes en la edificación original.

Se prohíbe cualquier tipo de intervención o uso de material que distorsione la identidad de la construcción.

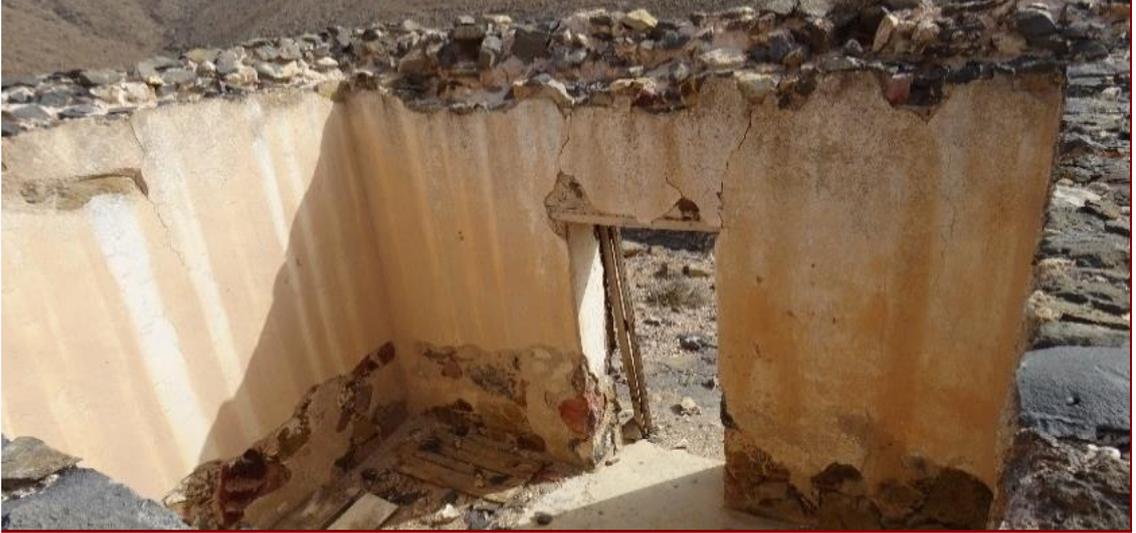
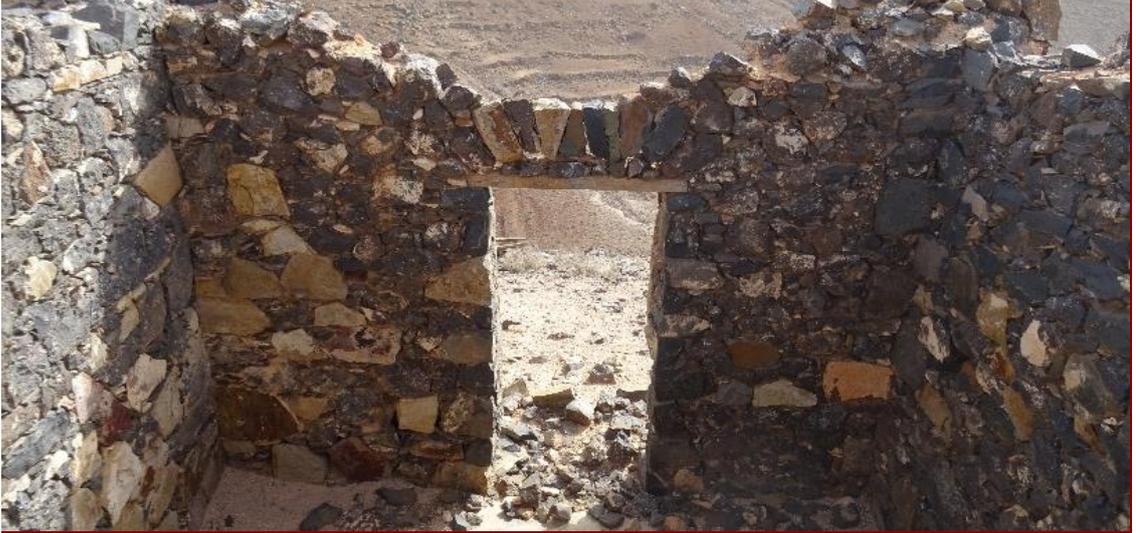
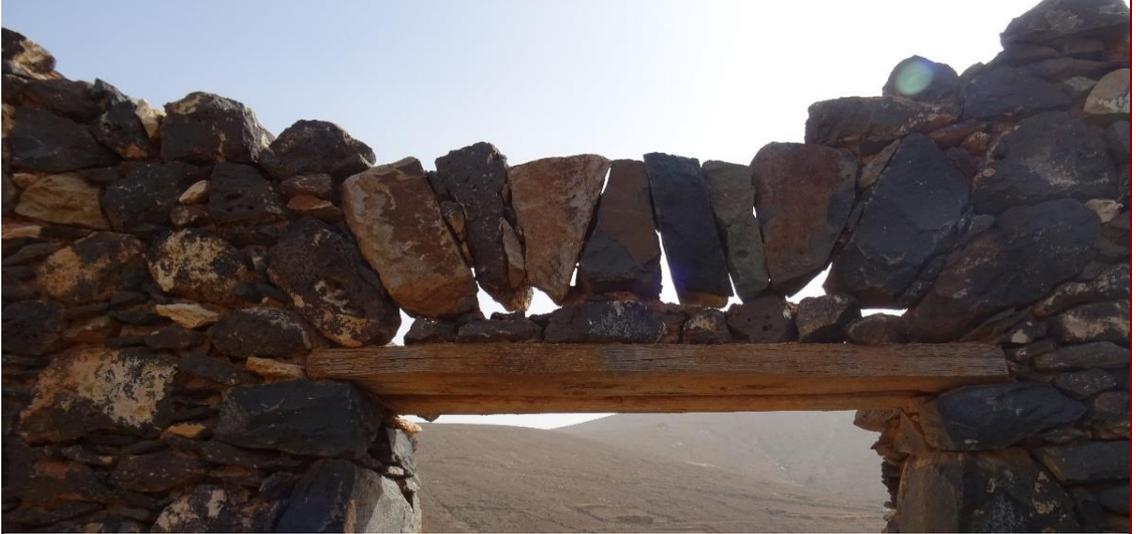
DATOS RELATIVOS A LA CONSERVACIÓN	
Estado de conservación	Malo
Intervenciones	No se aprecian añadidos posteriores a la edificación original.
Elementos perdidos	Cubierta. Tramo de muro. Carpintería.
Elementos discordantes	No presenta elementos discordantes.
Patologías	Derivadas de la antigüedad de la edificación.
Riesgos	Riesgo de desprendimientos y/o derrumbes.
INFORMACIÓN ADICIONAL	
Valor o potencialidad informativa de la construcción	No consta
Valor o potencialidad arqueológica del subsuelo	No consta

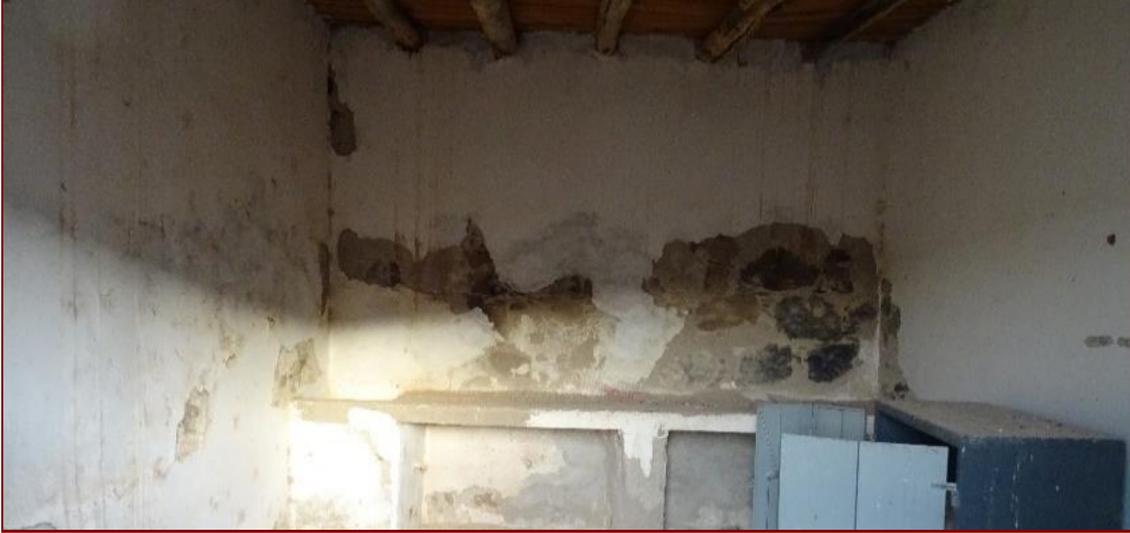
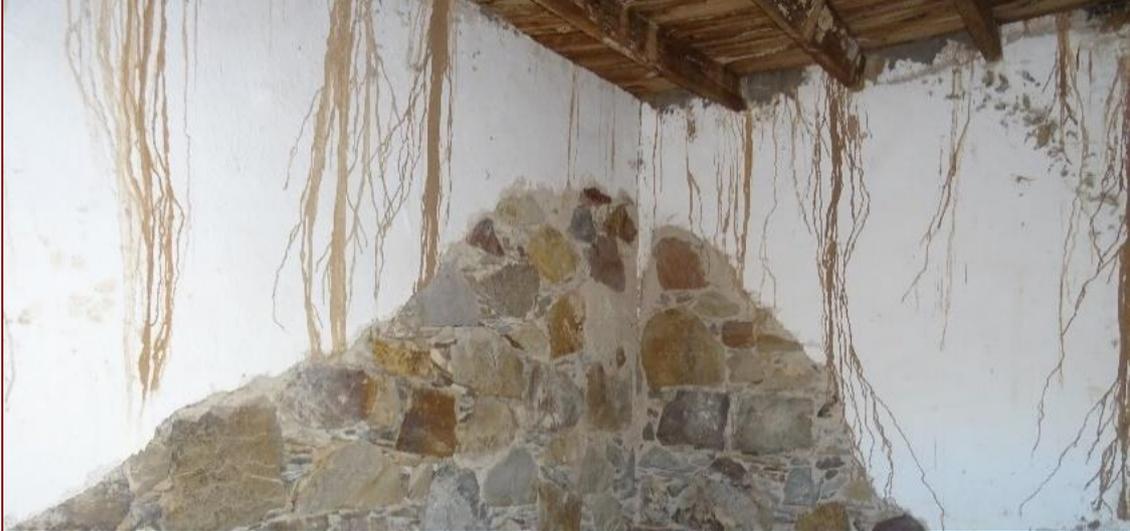
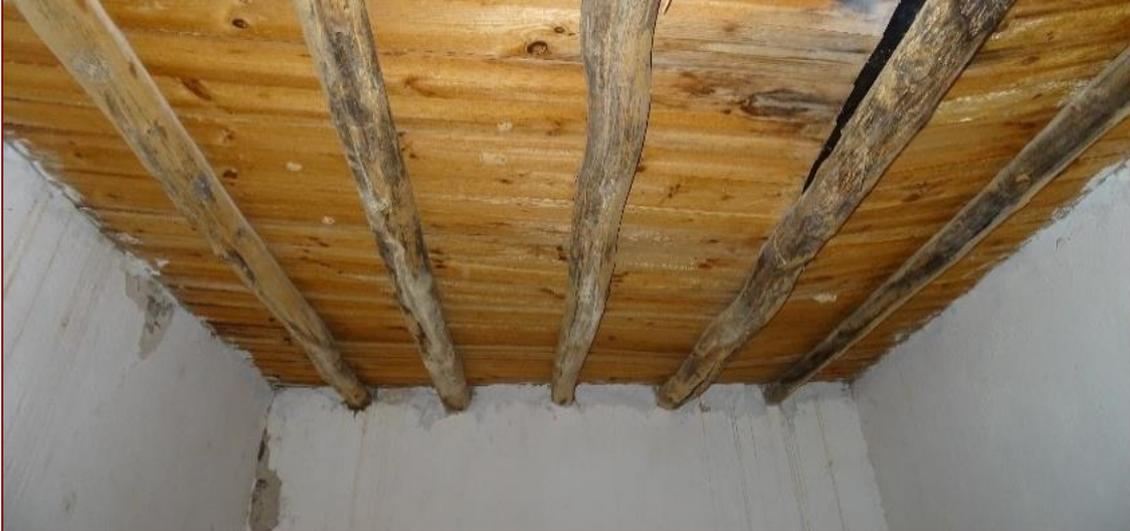
DATOS RELATIVOS A LA CONSERVACIÓN	
Estado de conservación	Malo
Intervenciones	Se le ha añadido un volumen en la zona noreste.
Elementos perdidos	Tramos de cubiertas. Carpinterías.
Elementos discordantes	No presenta elementos discordantes.
Patologías	Derivadas de la antigüedad de la edificación.
Riesgos	Riesgo de desprendimientos y/o derrumbes.
INFORMACIÓN ADICIONAL	
Valor o potencialidad informativa de la construcción	No consta
Valor o potencialidad arqueológica del subsuelo	No consta

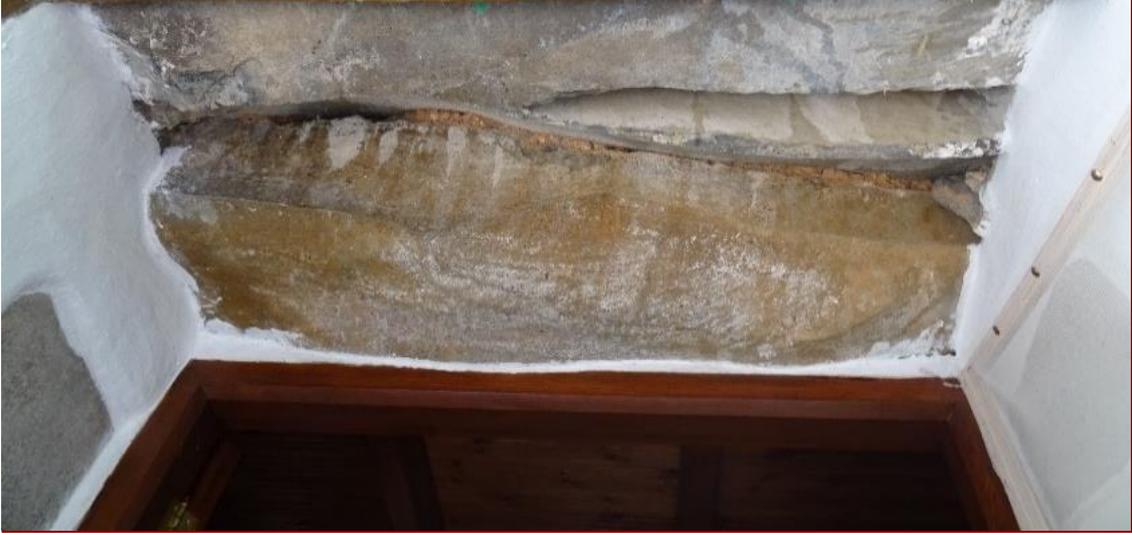
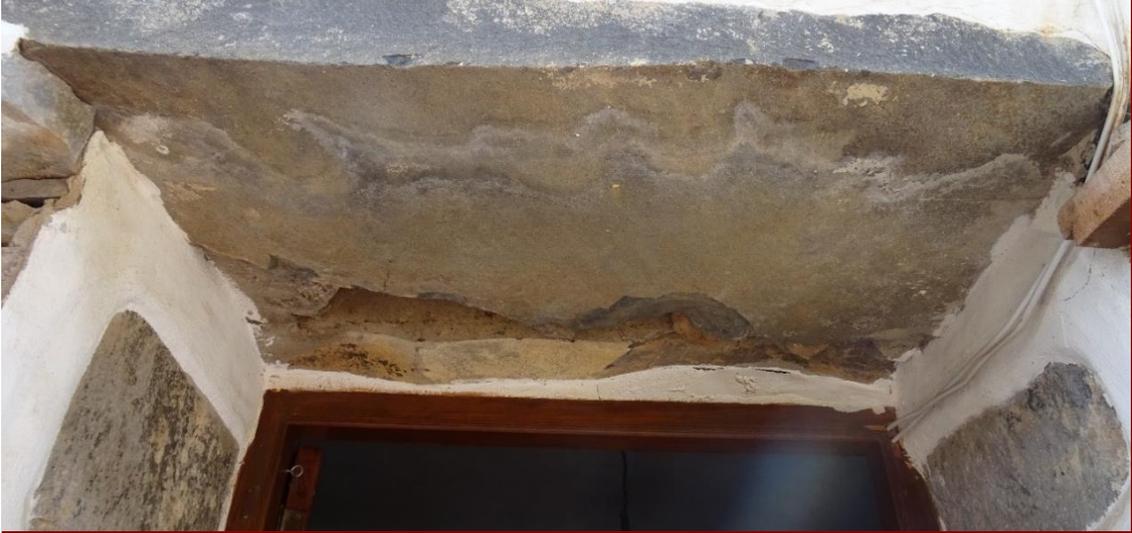
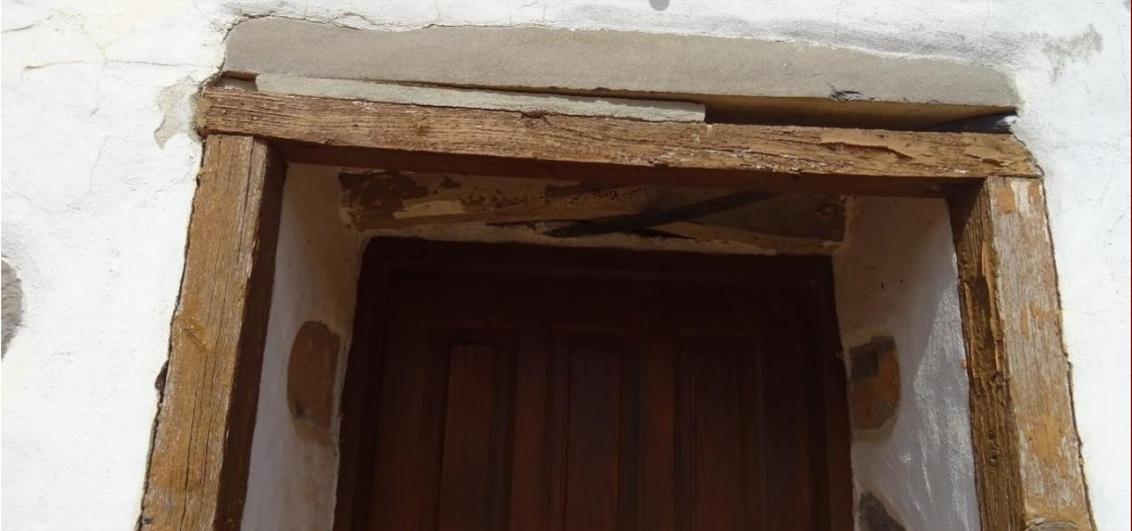
DATOS RELATIVOS A LA CONSERVACIÓN	
Estado de conservación	Bueno
Intervenciones	Se han realizado obras de conservación y mantenimiento en la zona habitacional.
Elementos perdidos	No se observan pérdidas de elementos esenciales.
Elementos discordantes	Porche de madera. Descarnado ornamental excesivo.
Patologías	Derivadas de la antigüedad de la edificación.
Riesgos	No presenta.
INFORMACIÓN ADICIONAL	
Valor o potencialidad informativa de la construcción	No consta
Valor o potencialidad arqueológica del subsuelo	No consta

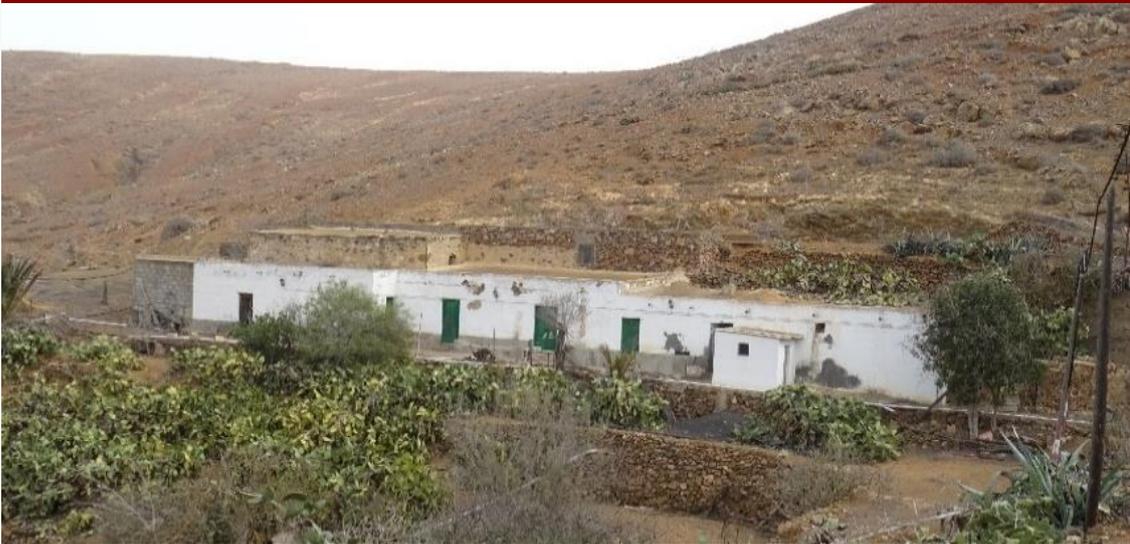
FOTOGRAFÍA FACHADA PRINCIPAL

DESCRIPCIÓN DEL INMUEBLE
DESCRIPCIÓN GENERAL Y DE DETALLES, ORIENTACIÓN Y COMPOSICIÓN
Edificación representativa de la arquitectura rural tradicional canaria. Presenta fachadas con predominio del paramento ciego con algunos huecos irregulares y sin disposición ordenada. El conjunto está formado por cuatro estancias y una cocina que dan a un patio delantero empedrado, dos alpendres adosados por noreste y una cocina al noroeste. Adosado al paramento de la cocina por el norte hay una pequeña estancia de nueva construcción. Adosado a la estancia situada al sureste existe un horno de pan. Adosado a los paramentos de la fachada hay un banco realizado de mampostería.
TIPOLOGÍA DE PLANTA
Edificación de planta lineal con fachada orientada al suroeste.
CUBIERTA
Las cubiertas son a un agua, realizadas con vigas de madera rectangulares y tablillas.
SISTEMA CONSTRUCTIVO
Los paramentos son de mampostería de piedra, ripio y adobe. Las estancias presentan encalado exterior a base de cemento y luego pintada de blanco. Los alpendres aún conservan el encalado original a base de cal y arena. La estructura de la cubierta está realizada con vigas de madera.

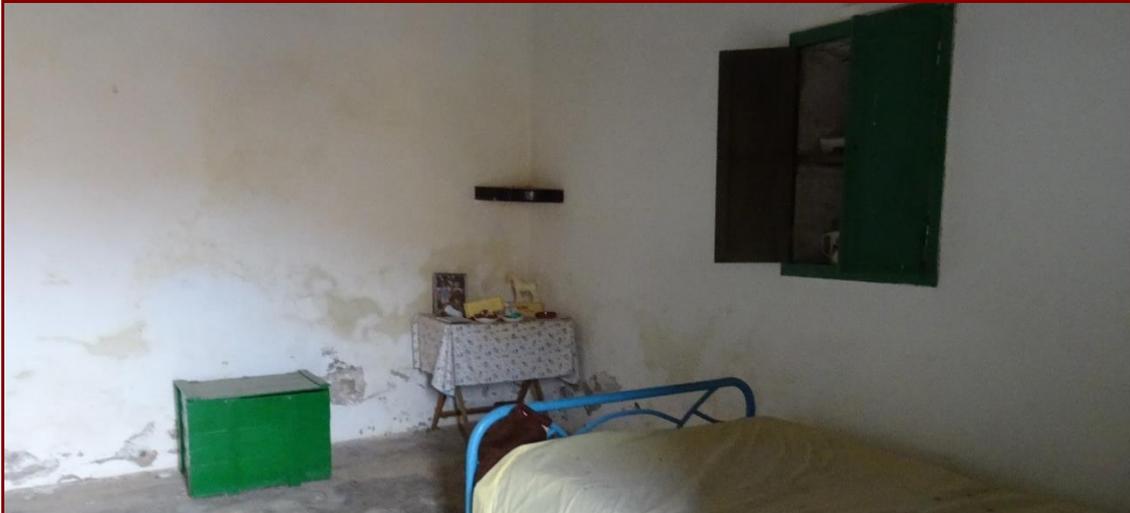
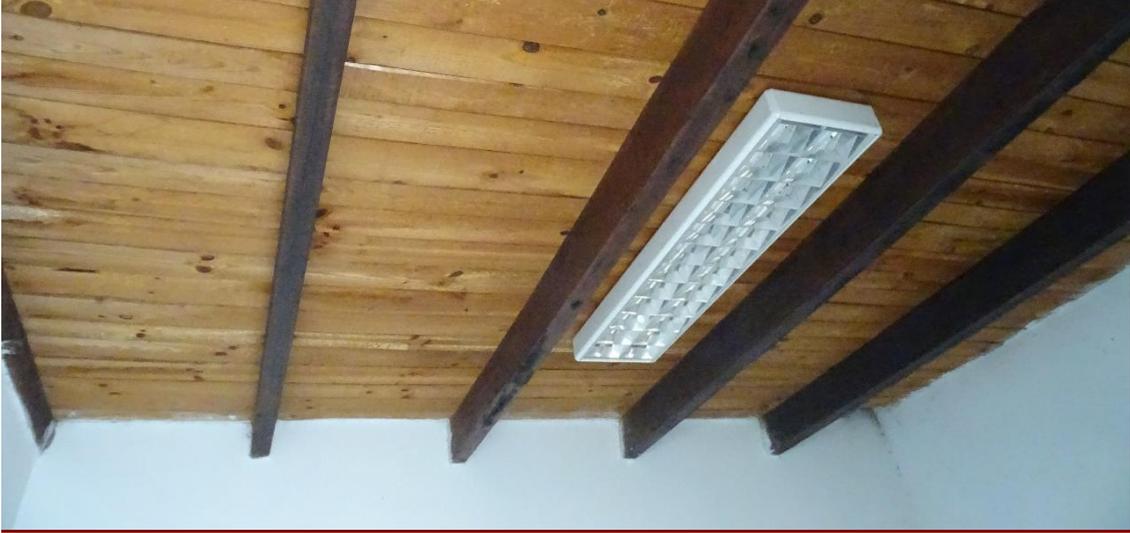
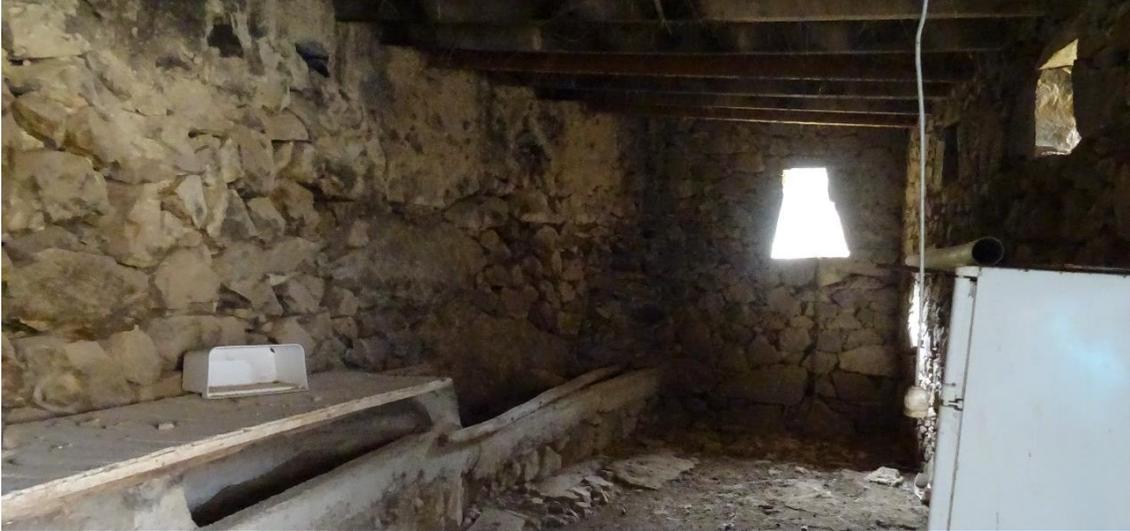
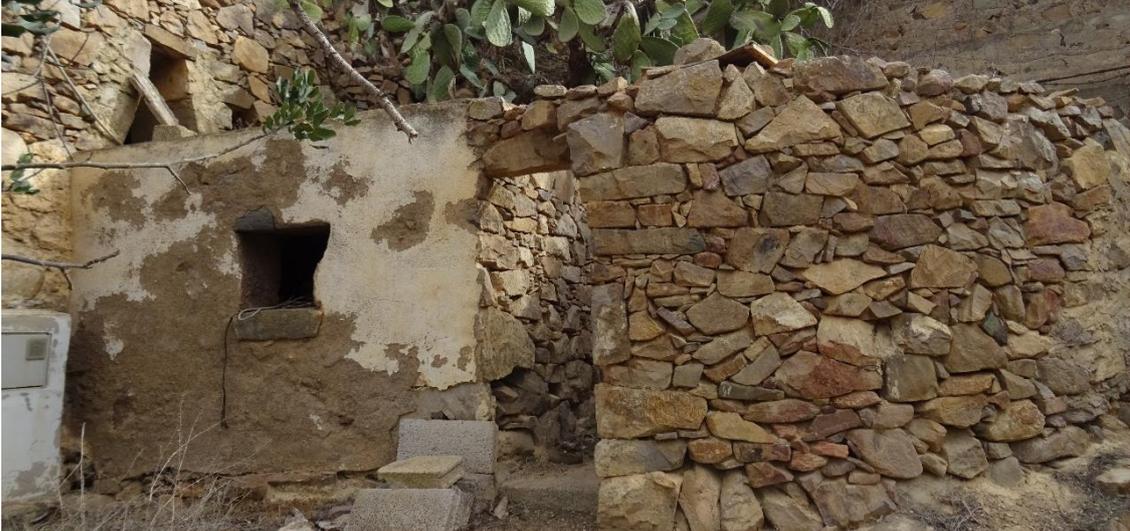
FOTOGRAFÍAS DE INTERIOR

DATOS RELATIVOS A LA CONSERVACIÓN	
Estado de conservación	Malo
Intervenciones	Pequeño volumen adosado a la fachada principal.
Elementos perdidos	No se observan pérdidas de elementos esenciales.
Elementos discordantes	Pequeño volumen adosado a la fachada principal.
Patologías	Derivadas de la antigüedad de la edificación.
Riesgos	Riesgo de desprendimientos y/o derrumbes.
INFORMACIÓN ADICIONAL	
Valor o potencialidad informativa de la construcción	No consta
Valor o potencialidad arqueológica del subsuelo	No consta

Se deberán modificar las gárgolas según premisas del lenguaje arquitectónico.

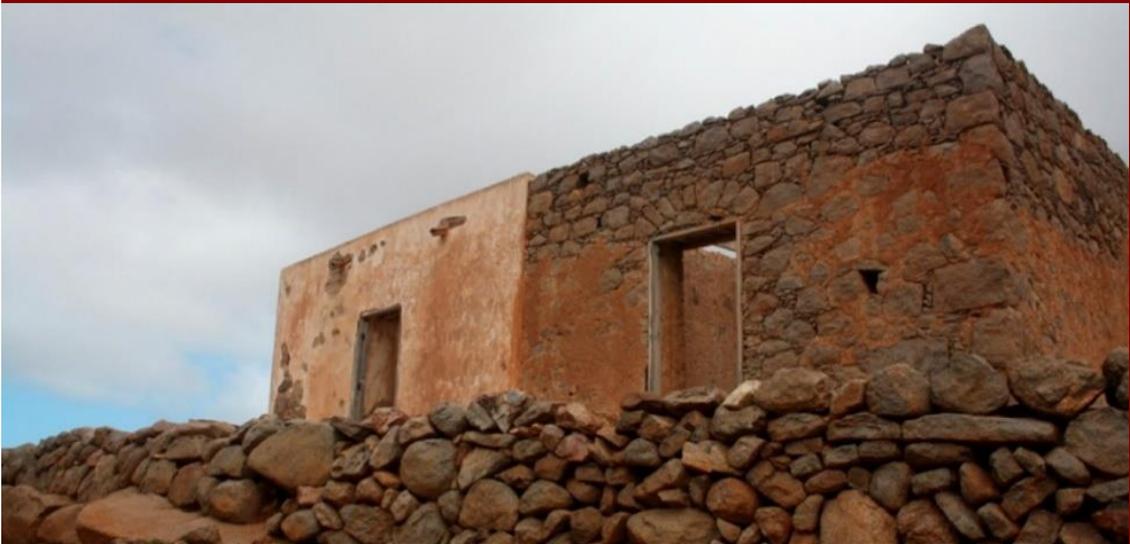
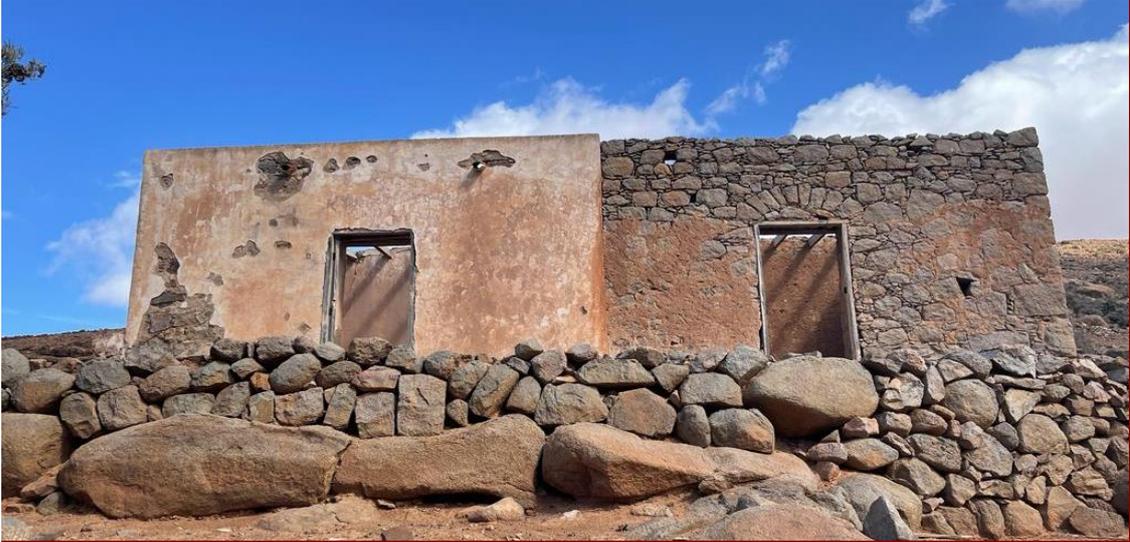
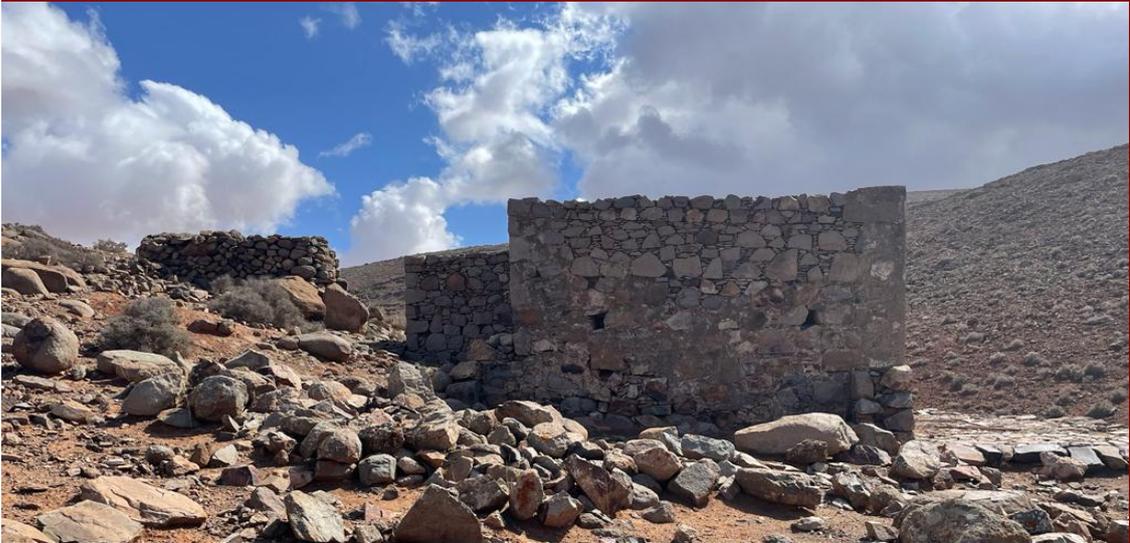
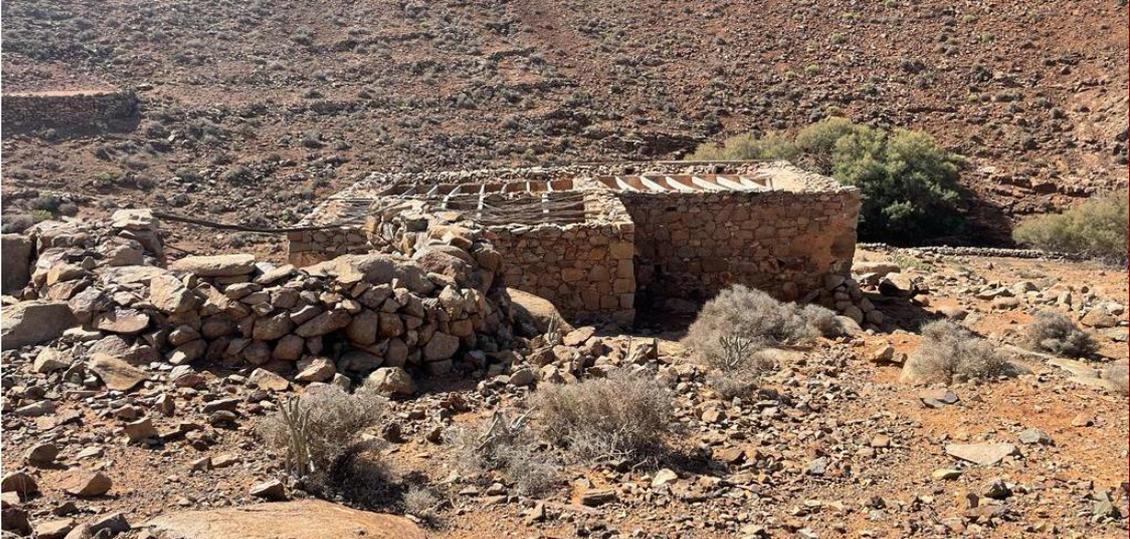
FOTOGRAFÍA FACHADA PRINCIPAL

Edificación representativa de la arquitectura rural tradicional canaria. Presenta fachadas con predominio del paramento ciego. El conjunto está compuesto por tres estancias, un alpendre adosado por el norte y otro exento por el Noroeste, al que se accede por un pasillo con escaleras. La edificación originalmente constaba de cuatro estancias, ya que se aprecia los cimientos de otra, en su momento adosada a las demás por el oeste.

Las cubiertas son a un agua, las de las estancias están realizadas con vigas rectangulares, cañas y torta de remate. La del alpendre adosado es de vigas rectangulares, palitroques de tarajal y torta de remate.

Los paramentos son de mampostería de piedra, ripio y adobe, presenta encalado interior y exterior a base de cal y arena. El alpendre exento no se encuentra encalado.
