CATÁLOGO DE PROTECCIÓN DE BIENES DEL INVENTARIO DEL PATRIMONIO ARQUITECTÓNICO DE BETANCURIA

TOMO I
(AR001-AR051)

Ayuntamiento de
Betancuria

FECHA: OCTUBRE DE 2023

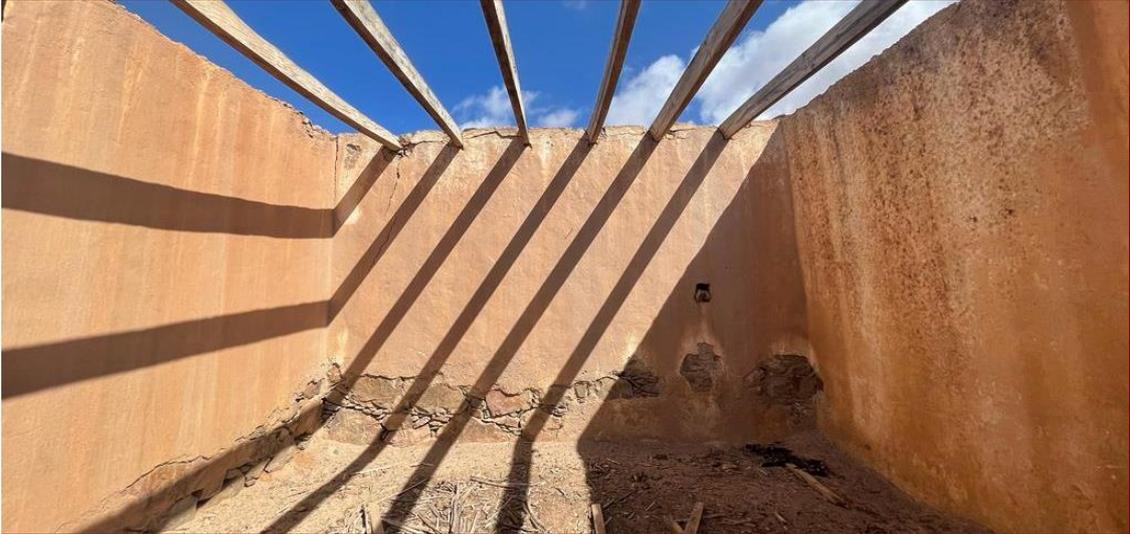
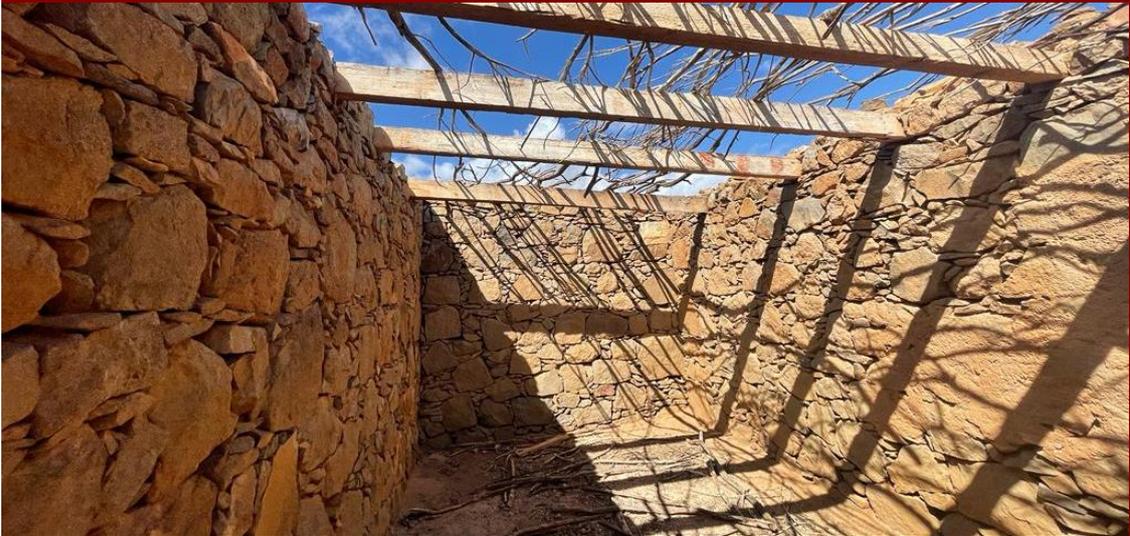
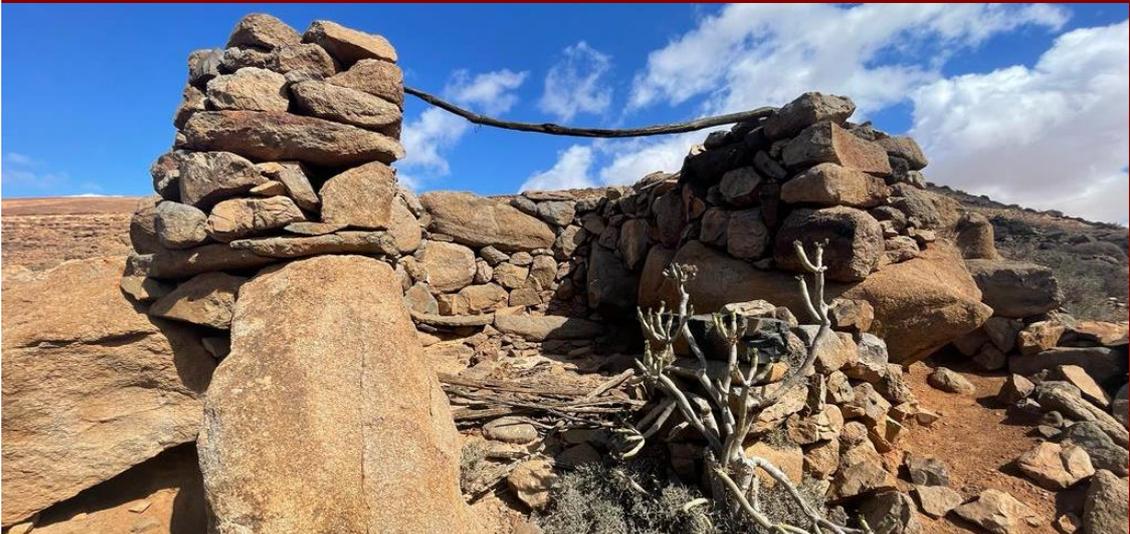
FOTOGRAFÍAS DE INTERIOR

DATOS RELATIVOS A LA CONSERVACIÓN
Estado de conservación
Malo
Intervenciones
No se aprecian añadidos posteriores a la edificación original.
Elementos perdidos
Una de las estancias. Tilla y torta de remate de cubierta. Las carpinterías.
Elementos discordantes
No presenta elementos discordantes.
Patologías
Derivadas de la antigüedad de la edificación.
Riesgos
Riesgo de desprendimientos y/o derrumbes.
INFORMACIÓN ADICIONAL
Valor o potencialidad informativa de la construcción
No consta
Valor o potencialidad arqueológica del subsuelo
No consta

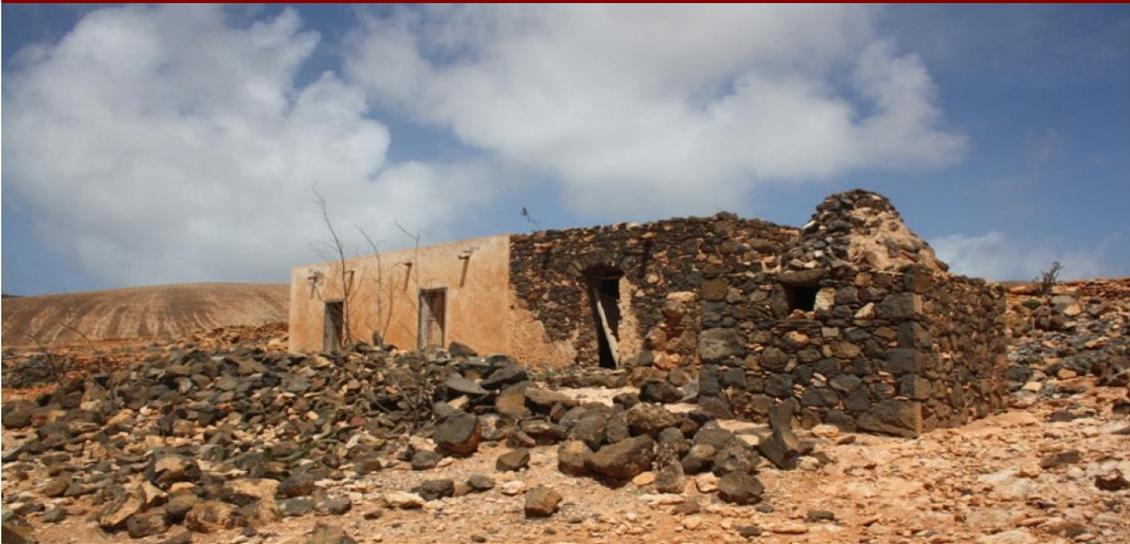
FOTOGRAFÍA FACHADA PRINCIPAL

Edificación representativa de la arquitectura rural tradicional canaria. Presenta fachadas con predominio del paramento ciego y huecos irregulares, algunos con desarrollo vertical y presencia de arco de descarga en uno de ellos. El conjunto está formado por tres estancias, una gañanía adosada por el noroeste dividida en alpendre y pajar, un horno de pan al sureste, y una era empedrada de gran tamaño al norte de la edificación.

Las cubiertas son a un agua, la de las estancias están realizadas con vigas rectangulares, caña y torta de remate. La de la gañanía es de vigas de madera, palitroques de tarajal y torta de remate. Las gárgolas se realizan con tejas enfrentadas.

Los paramentos son de mampostería de piedras, ripios y tierra en el interior, las dos estancias localizadas al oeste presentan encalado interior y exterior a base de cal y arena. Mientras que la otra estancia, la gañanía y el horno no se encuentra encalado.

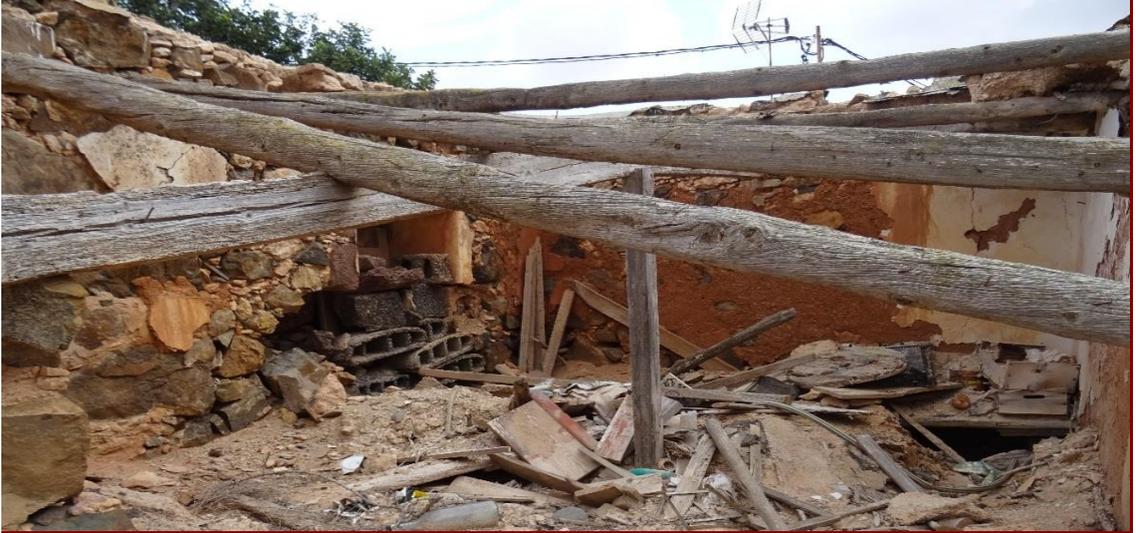
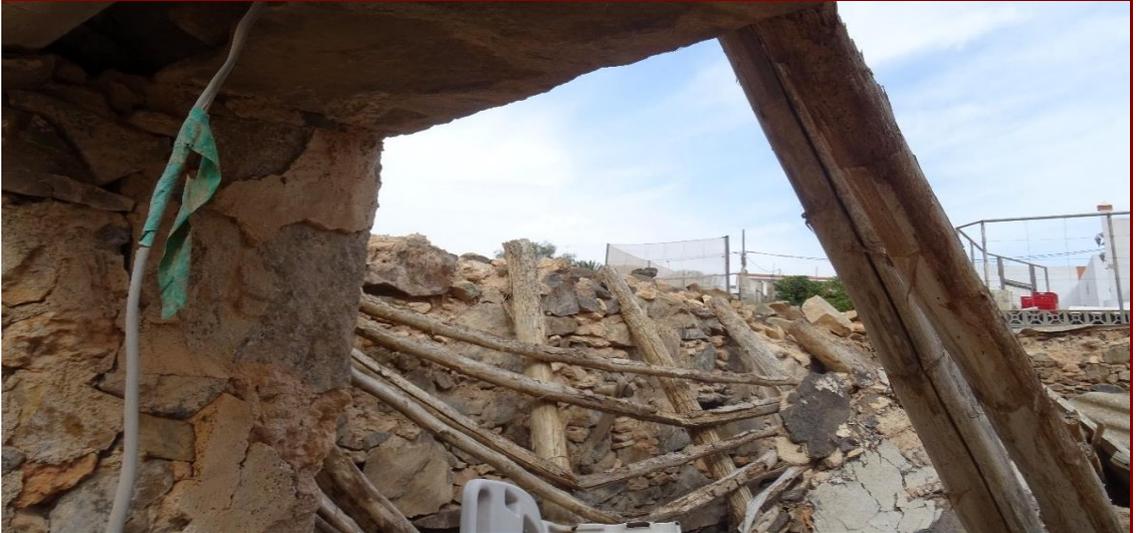
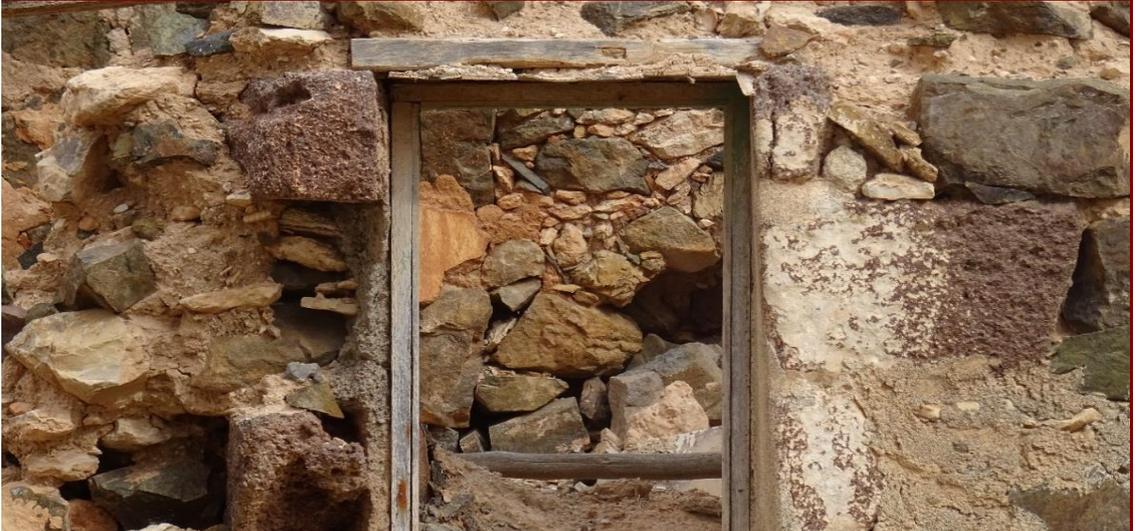
FOTOGRAFÍAS DE INTERIOR

DATOS RELATIVOS A LA CONSERVACIÓN	
Estado de conservación	Muy malo
Intervenciones	Se han reformado dos estancias.
Elementos perdidos	Estancias, cubiertas y carpinterías.
Elementos discordantes	Planchas de fibrocemento en cubiertas
Patologías	Derivadas de la antigüedad de la edificación.
Riesgos	Riesgo de desprendimientos y/o derrumbes.
INFORMACIÓN ADICIONAL	
Valor o potencialidad informativa de la construcción	No consta
Valor o potencialidad arqueológica del subsuelo	No consta

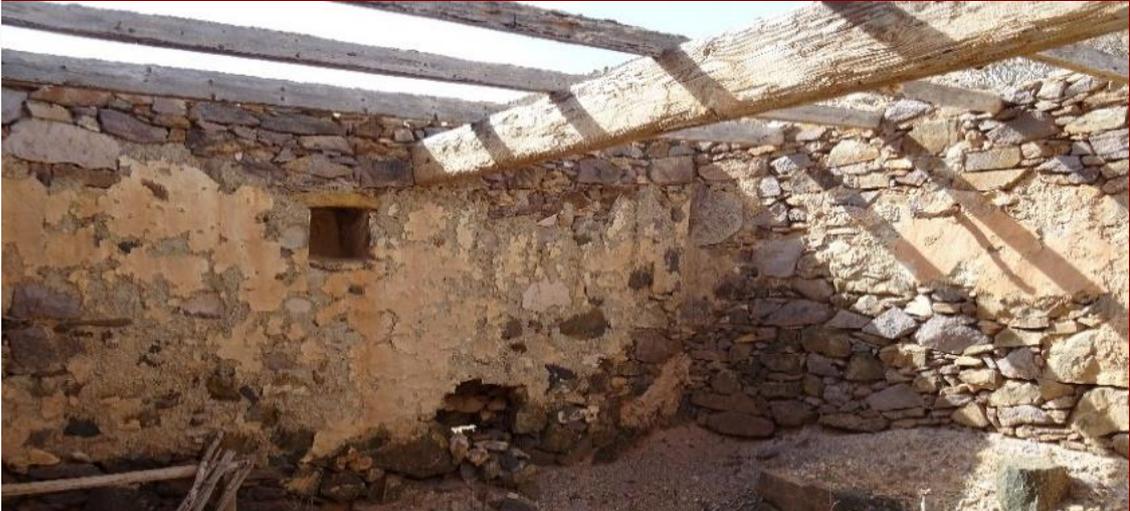
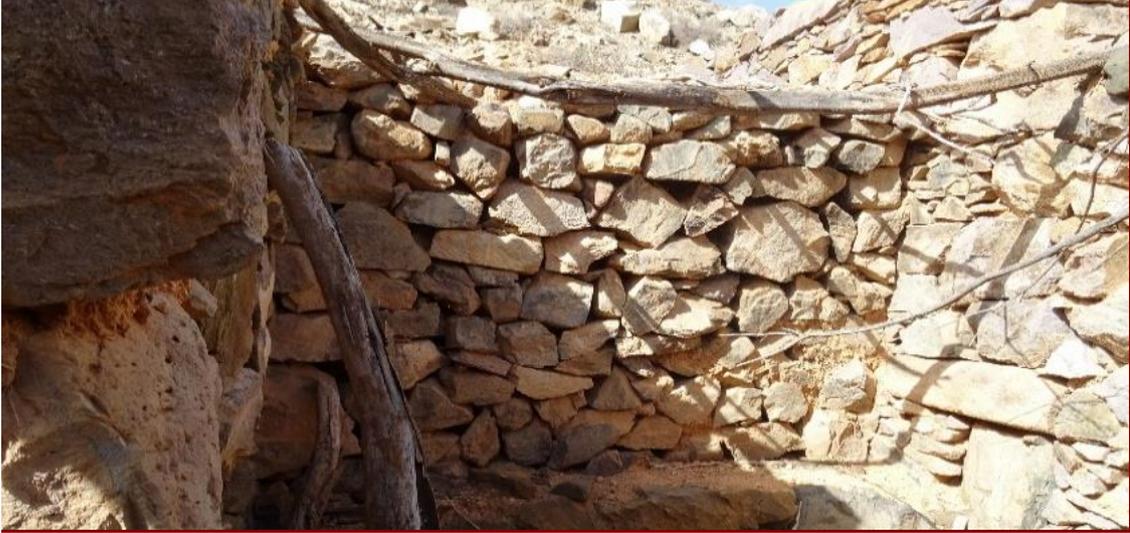
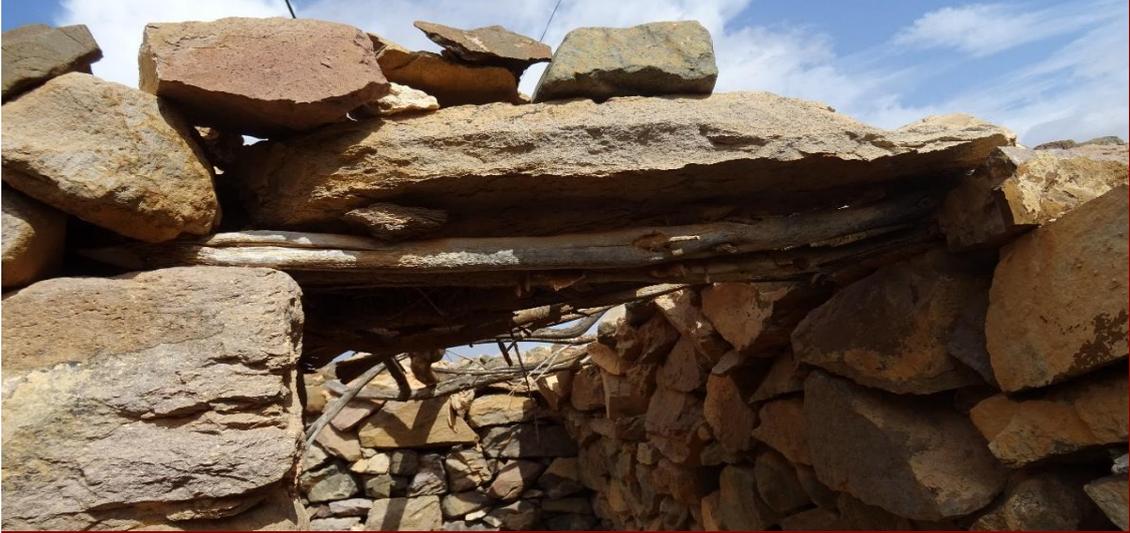
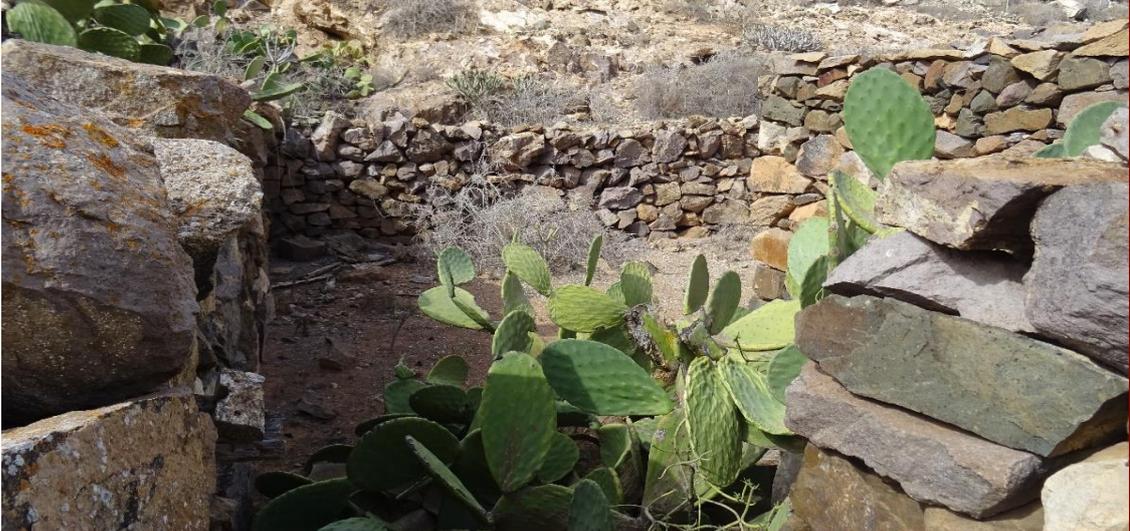
FOTOGRAFÍAS DE INTERIOR

DATOS RELATIVOS A LA CONSERVACIÓN
Estado de conservación
Malo
Intervenciones
Tienen añadidos posteriores.
Elementos perdidos
Tilla y torta de remate en tramos de cubiertas. Carpinterías. Banco de mampostería.
Elementos discordantes
No presenta elementos discordantes.
Patologías
Derivadas de la antigüedad de la edificación.
Riesgos
Riesgo de desprendimientos y/o derrumbes.
INFORMACIÓN ADICIONAL
Valor o potencialidad informativa de la construcción
No consta
Valor o potencialidad arqueológica del subsuelo
No consta

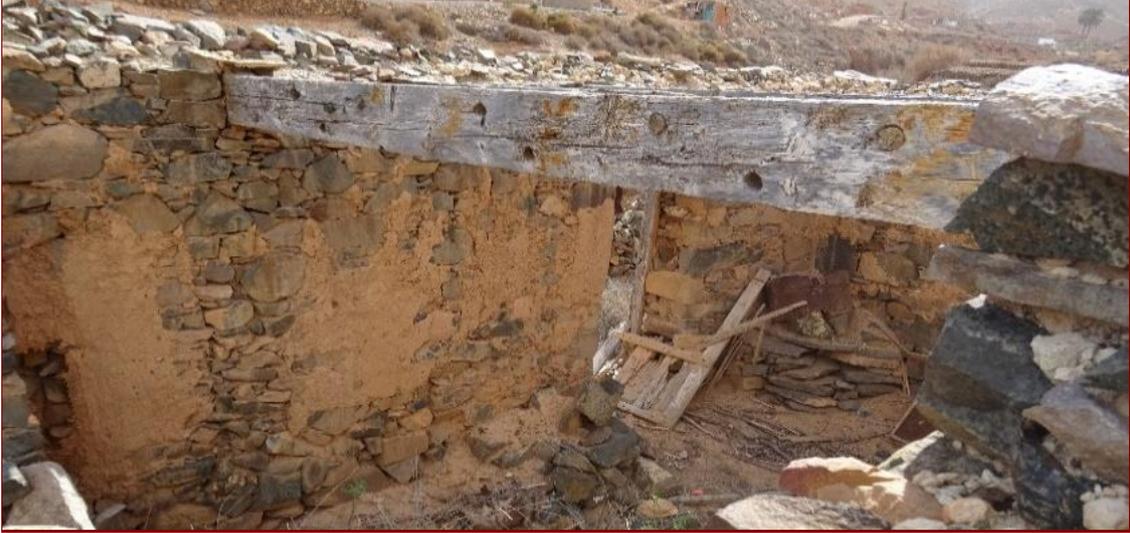
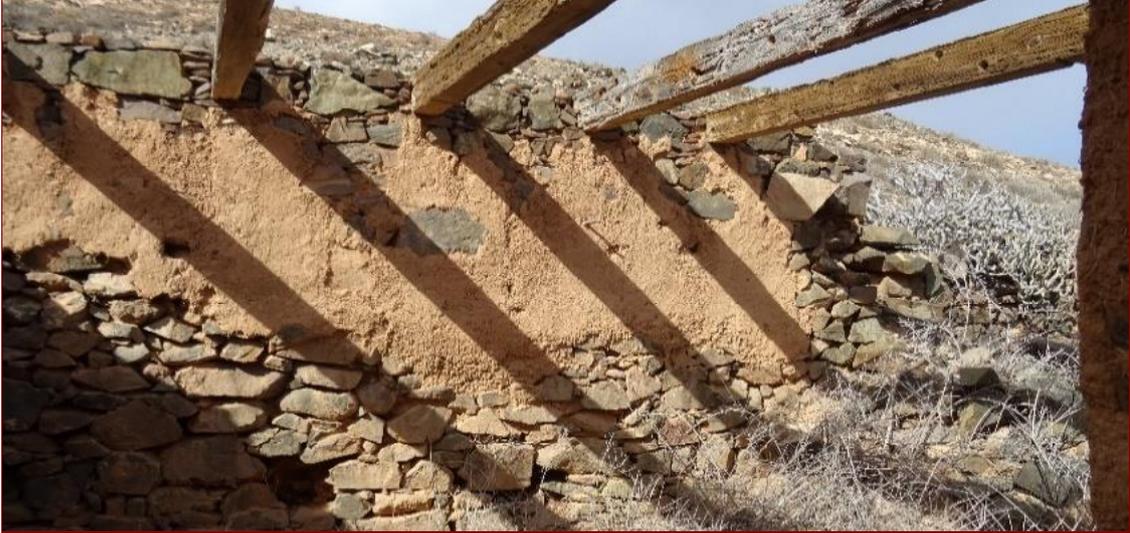
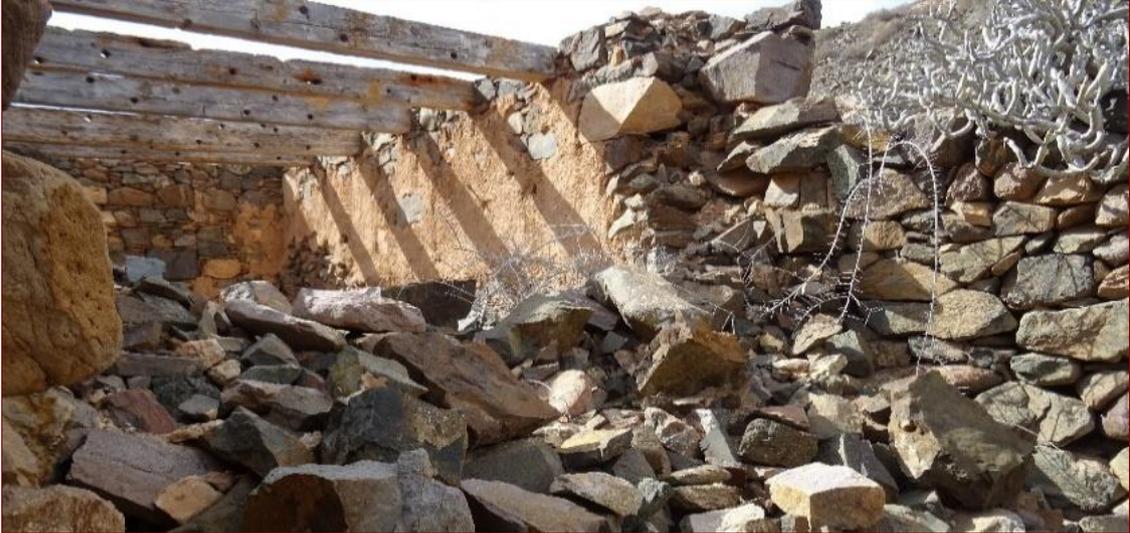
FOTOGRAFÍAS DE INTERIOR

DATOS RELATIVOS A LA CONSERVACIÓN
Estado de conservación
Muy malo
Intervenciones
No se aprecian añadidos posteriores a la edificación original.
Elementos perdidos
Cubiertas. Muros del alpendre.
Elementos discordantes
No presenta elementos discordantes.
Patologías
Derivadas de la antigüedad de la edificación.
Riesgos
Riesgo de desprendimientos y/o derrumbes.
INFORMACIÓN ADICIONAL
Valor o potencialidad informativa de la construcción
No consta
Valor o potencialidad arqueológica del subsuelo
No consta

Se deberán utilizar materiales acordes a los existentes en la edificación original.

Se prohíbe cualquier tipo de intervención o uso de material que distorsione la identidad de la construcción.

Se permite la apertura de huecos de ventana en el caso que sea necesario por necesidad de ventilación e iluminación, respetando la verticalidad de los huecos existentes en la edificación.

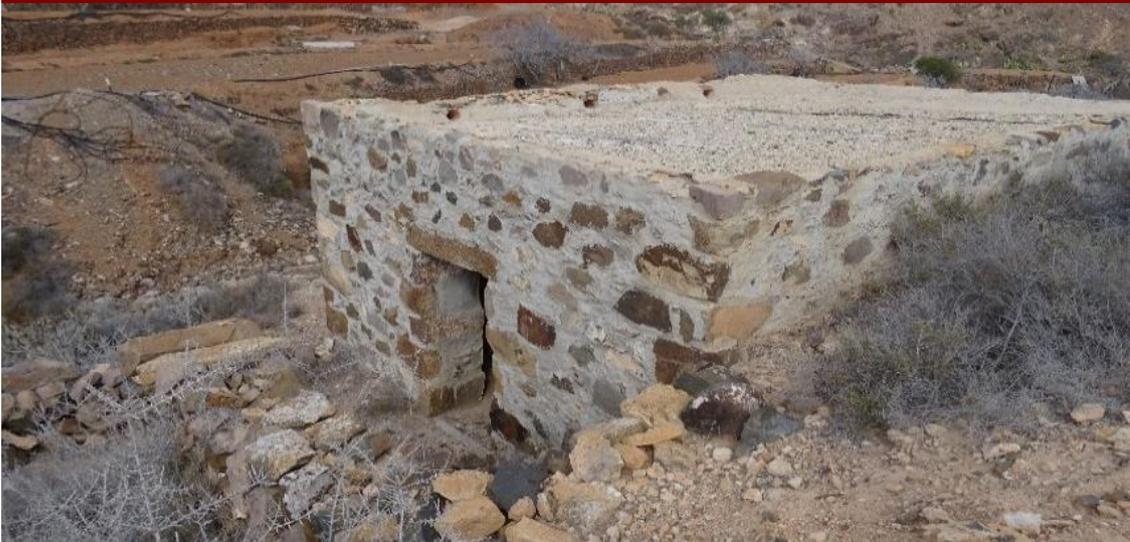
FOTOGRAFÍA FACHADA PRINCIPAL

DESCRIPCIÓN DEL INMUEBLE
DESCRIPCIÓN GENERAL Y DE DETALLES, ORIENTACIÓN Y COMPOSICIÓN
Edificación representativa de la arquitectura rural tradicional canaria. Presenta fachadas con predominio del paramento ciego con un hueco de acceso. El conjunto está formado por una estancia y los restos de lo que pudo ser una cocina adosada a la estancia por el Este.
TIPOLOGÍA DE PLANTA
Edificación de planta rectangular con fachada orientada al sur.
CUBIERTA
A un agua con escasa inclinación, realizadas con vigas rectangulares y tablillas.
SISTEMA CONSTRUCTIVO
Los paramentos son de mampostería de piedra, ripio y adobe. El interior y exterior está encalado con cemento, dejando mampuestos a relucir.
ELEMENTOS Y DEPENDENCIAS AUXILIARES
No posee elementos y dependencias auxiliares.
DATOS HISTÓRICOS
No constan

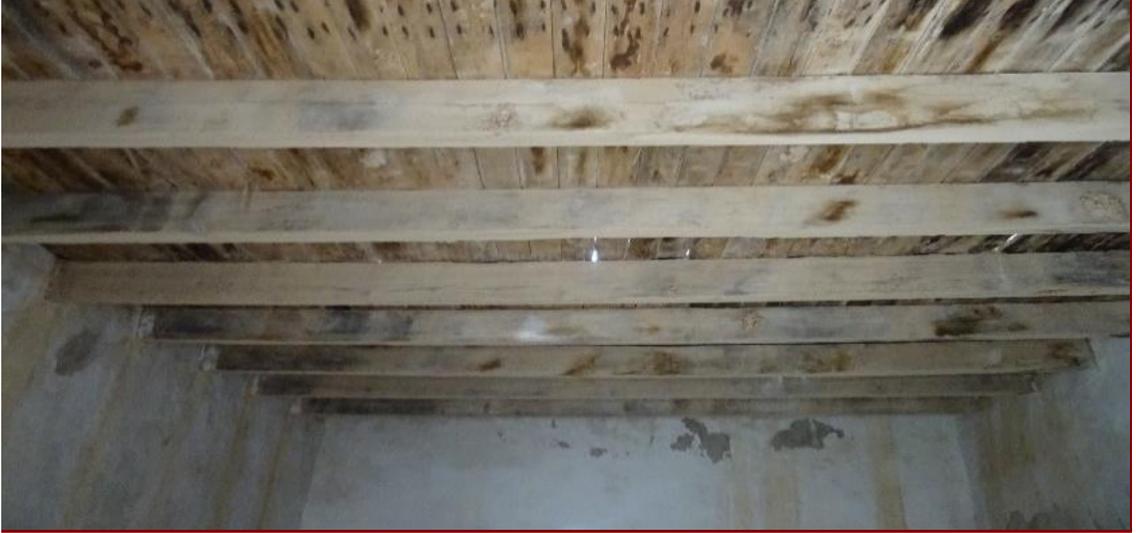
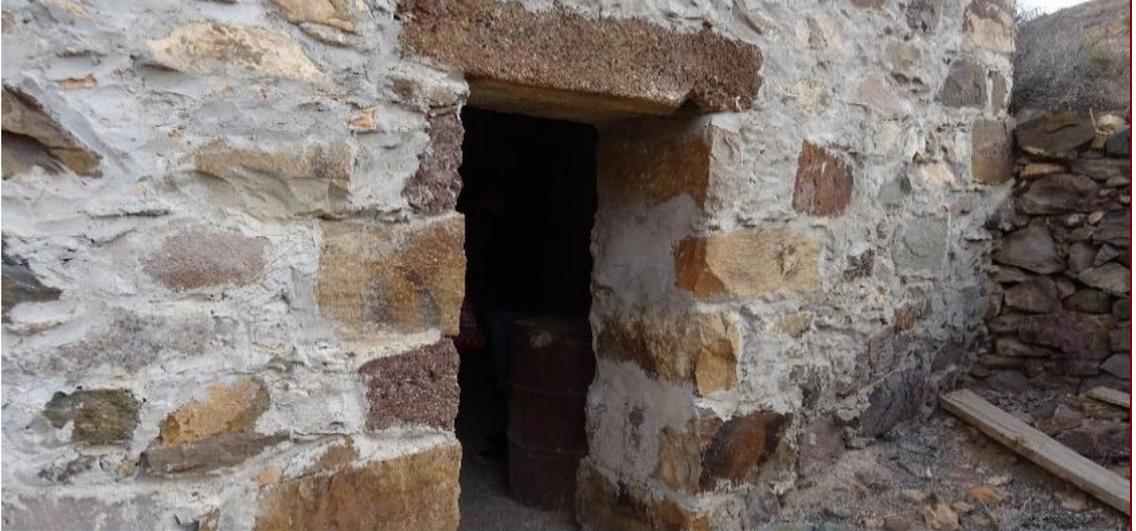
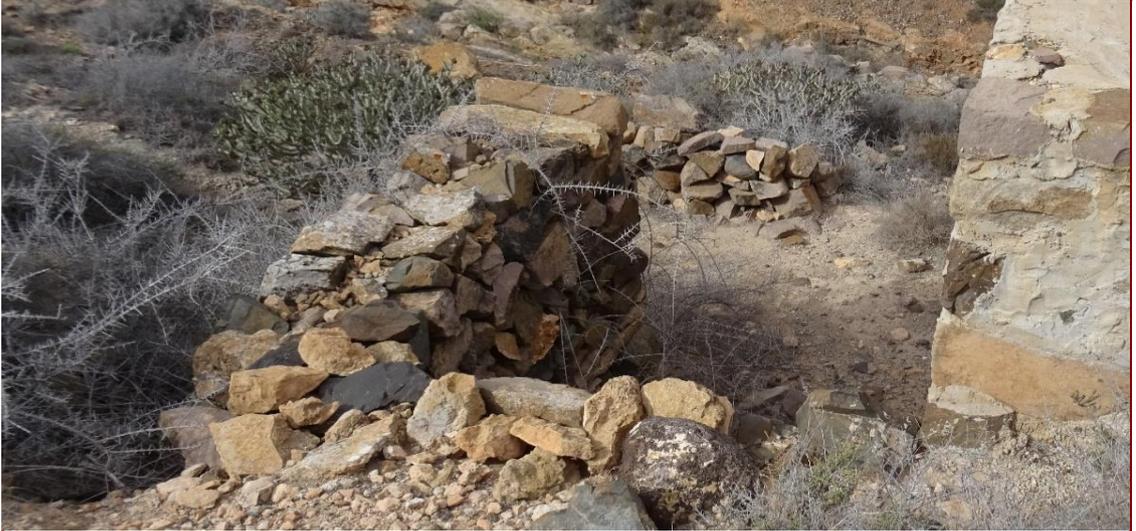
FOTOGRAFÍAS DE INTERIOR

DATOS RELATIVOS A LA CONSERVACIÓN	
Estado de conservación	Regular
Intervenciones	No se aprecian
Elementos perdidos	Todas las carpinterías.
Elementos discordantes	Resvestimiento con material ajeno al lenguaje.
Patologías	Derivadas de la antigüedad de la edificación. Producidas por elementos externos.
Riesgos	No presenta.
INFORMACIÓN ADICIONAL	
Valor o potencialidad informativa de la construcción	No consta
Valor o potencialidad arqueológica del subsuelo	No consta
